RAKENNUSTEKNINEN KIINTEISTÖTUTKIMUS

Kohde: VANHAN PAUKKU / RUOKALA RAKENNUS
Osoite: Kustaa Tiituntie 1, 62100 LAPUA

Tilaaaja: Lapuan Kaupunki/ Tekninen keskus
Osoite: Kiinteistöpäällikkö/Mikko Huhtala Puh.: 044 438 4650 / (06) 438 4650
Tilausnumero: Poutuntie 8, 62100 LAPUA

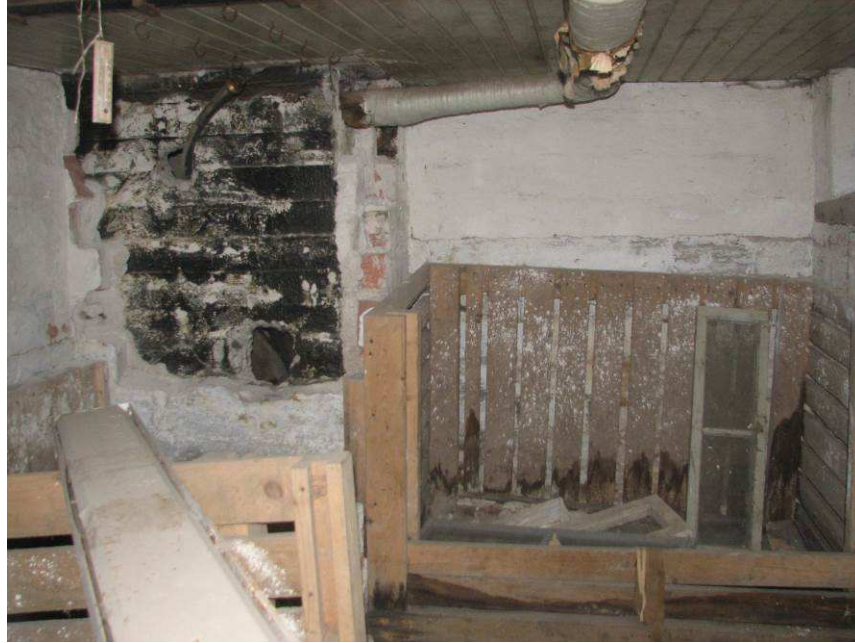
Kuva 1. Näkymä kellarista. Kellari on kostea ja siellä vallitsee pistävä kellarimainen haju. Puurakenteet kellarilattiaa vasten ovat lahovaurioituneet. Kellariseinien alaosissa esiintyy kosteusjälkiä.

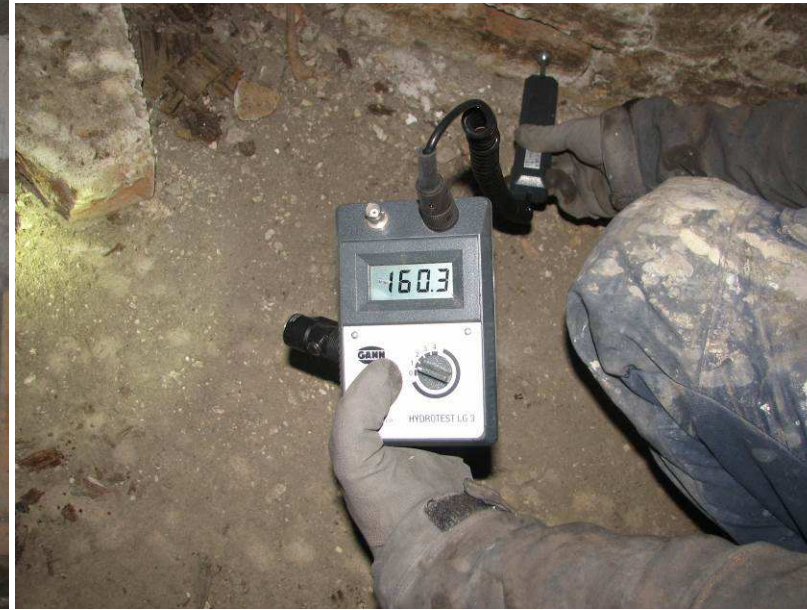
Kuva 2. Pinta-arvo kellarin seinän alaosassa osoittaa märkiä lukemia (~160/200)

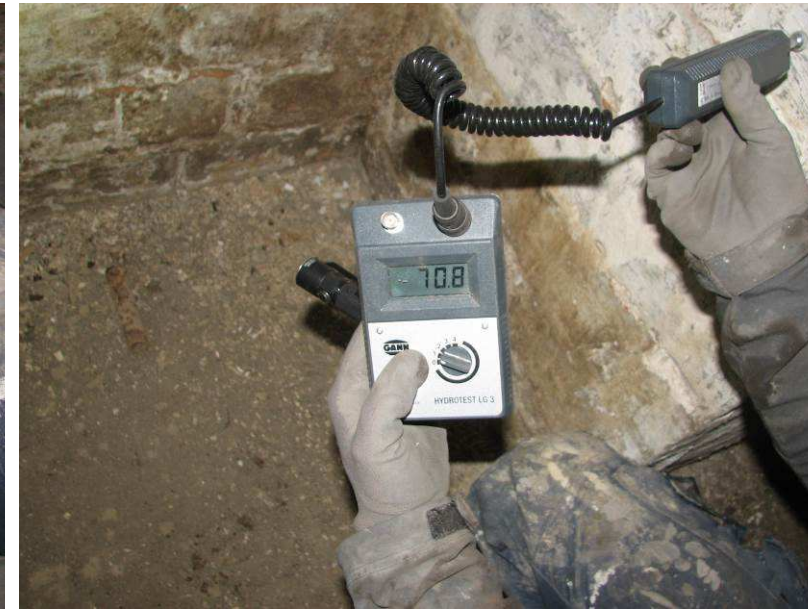
Kuva 3. Pinta-arvot seinän keskiosalta osoittaa kohonneita arvoja (~70/200)

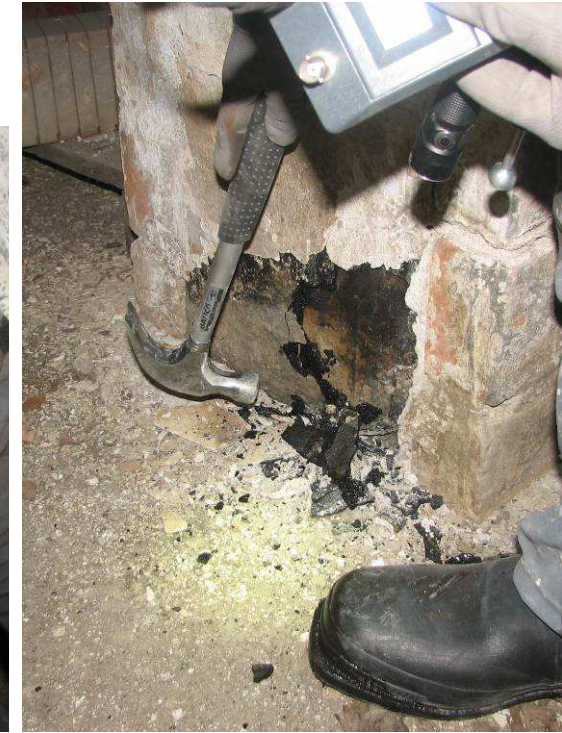
Kuva 4. Lattiavalun ja seinän tiilimuurauksen takana on pikieriste/vesieriste. Katso sivu 6 ja PAH-näyte 5.

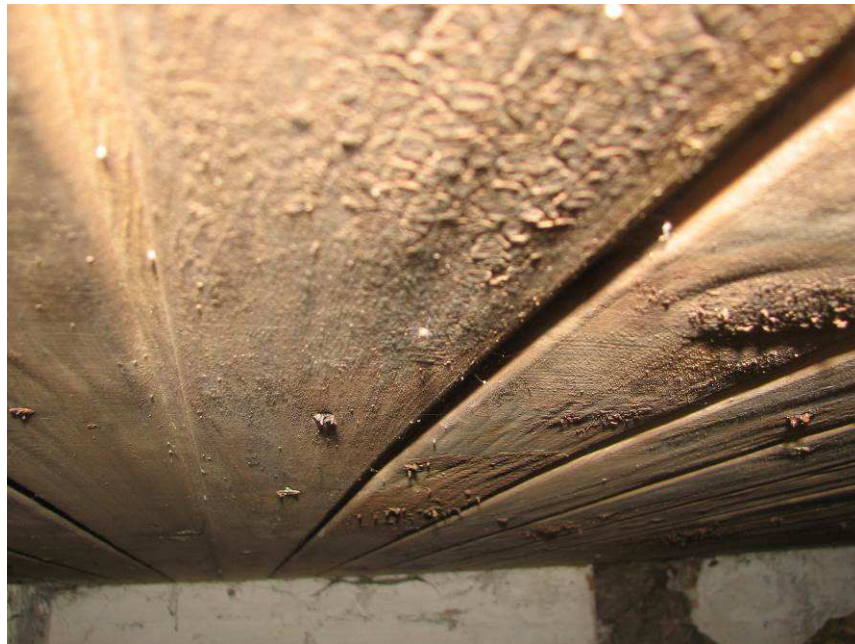
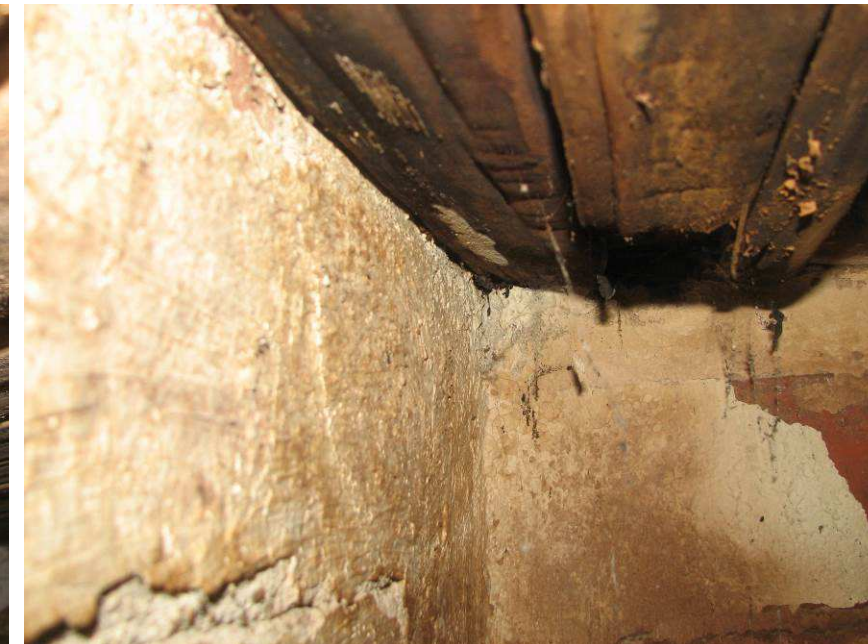
Kuva 5a-b. Kellarinkatto on laudoitettu. Laudoituksen pinnassa esiintyy mikrobikasvustoa ja paikoittain pitkälle edenneitä lahovaurioita.

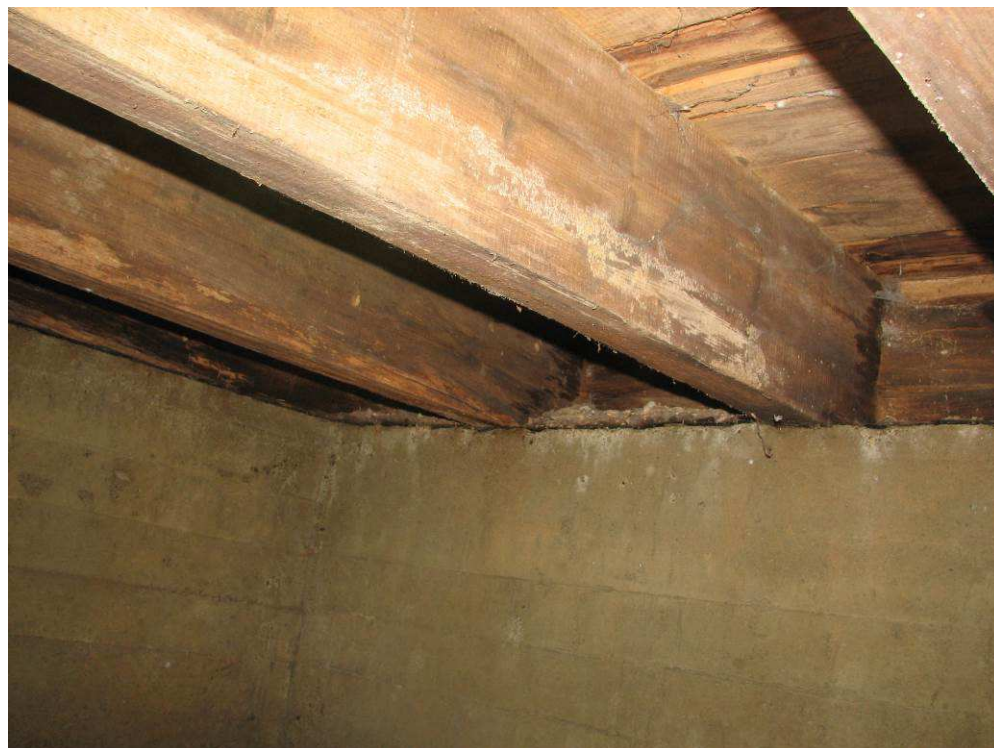
Kuva 6. Yleisnäkymä lattiapalkkien kunnosta ryömintätilassa. Ulkoseinien/sokkelin kohdalla palkeissa on tyypillisiä kosteusvaurioita jotka ovat edenneet lahovaurioasteeseen.

Alapohjarakenne puretaan kokonaan ja ryömintätalaperusta puhdistetaan, pikipohjaiset rakennusmateriaalit huomioidaan purkuvaiheessa. Kellari tyhjenetään orgaanisista materiaaleista.

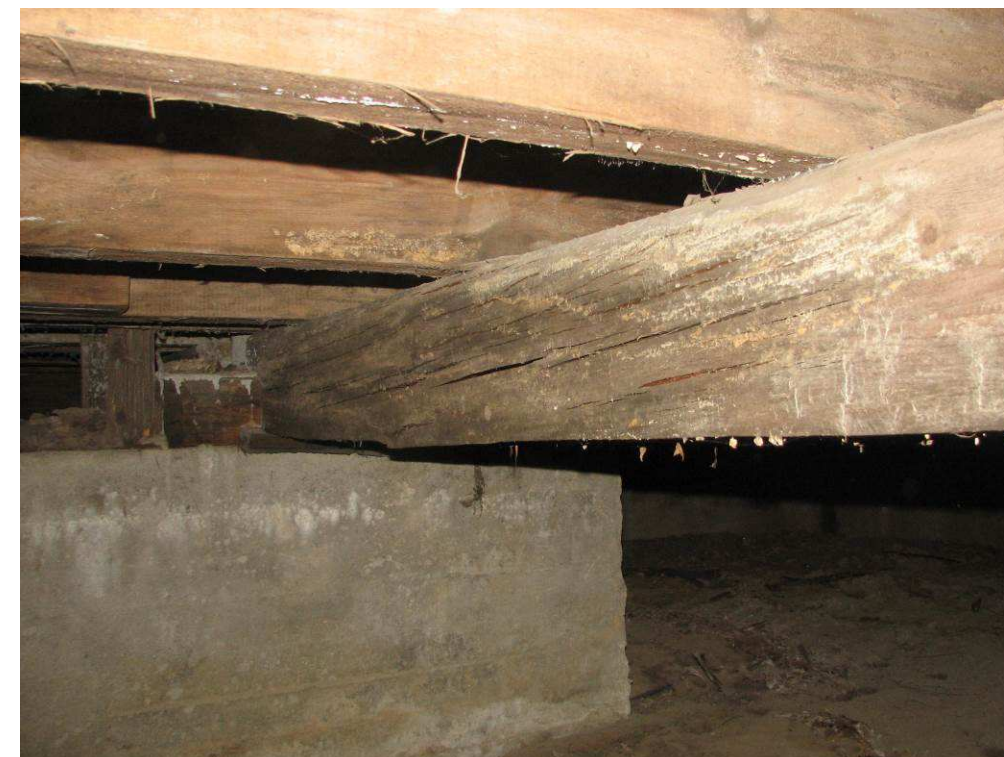
Kuva 7. Palkin lahoamisaste on pitkälle edennyt ja on lähellä murtumisastetta. Kuvan kohta on keskellä taloa. Ryömintätilassa on pistävää mullan/maakellarin hajua.

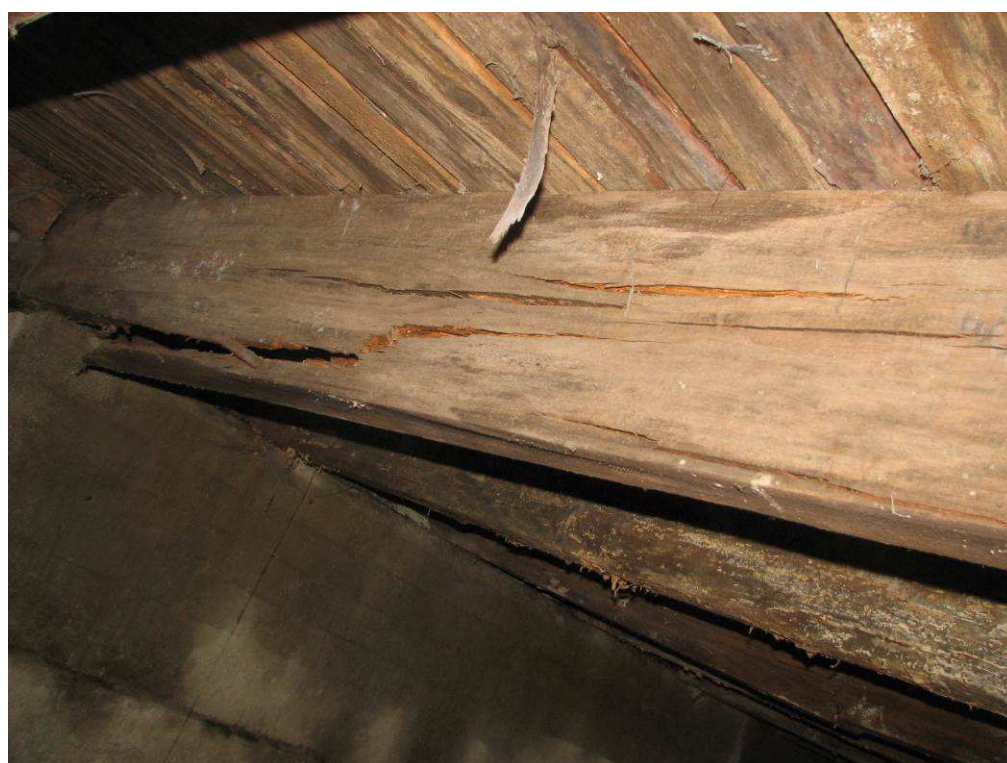
Kuva 8. Kantava lattiapalkki on murtunut lahovauriosta johtuen.

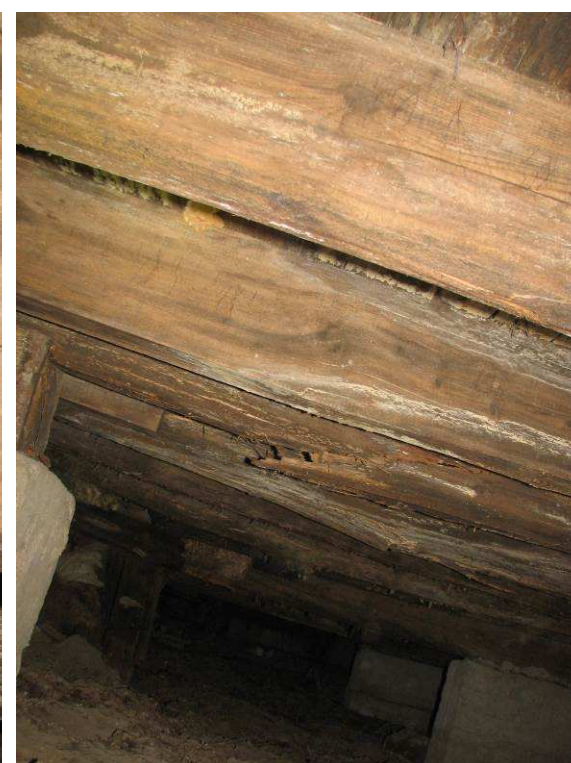
Kuva 9. Kuva otettu keskeltä taloa kellaritilojen läheltä. Lattiapalkit ovat murtuneet/katkenneet lahon seurauksesta.

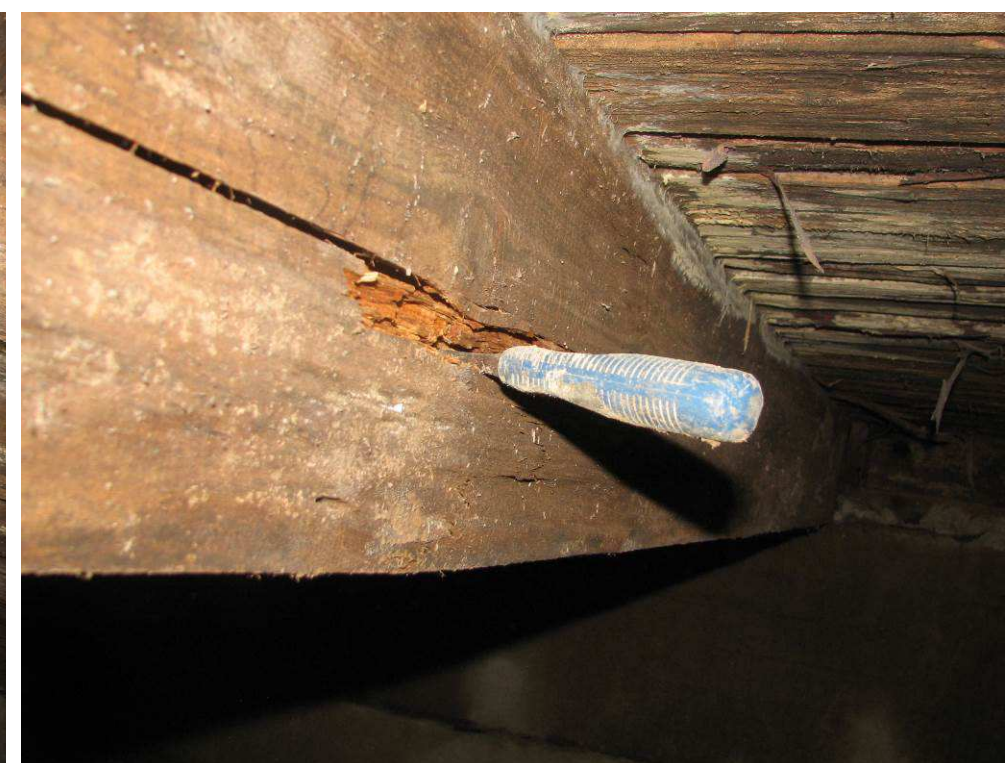
Kuva 10. Lähikuva palkkien lahoasteesta. Palkin ulkopinta on kovempi ja palkki kuulostaa ontolta kun sen päälle koputtaa. Palkkiin voi helposti työntää taltan kuten kuvasta näkyy. Palkin kantokyky on alentunut.

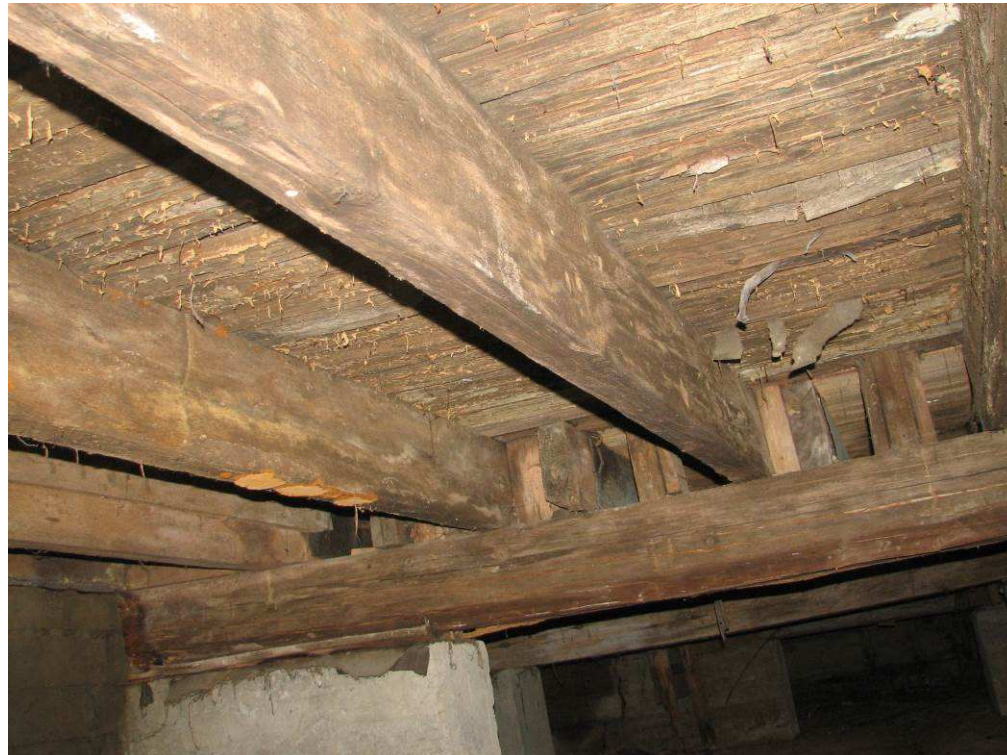
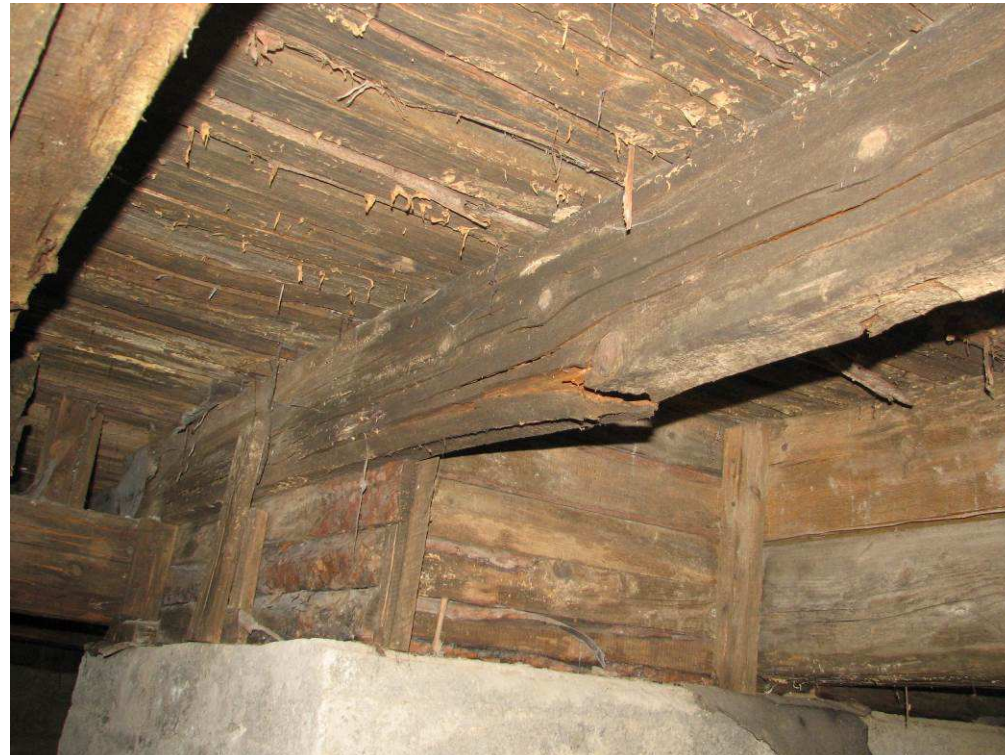
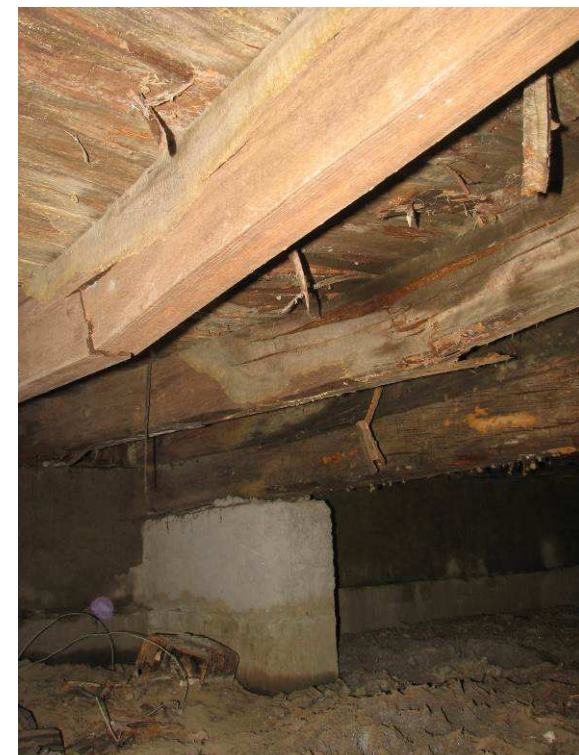
Kuva 11-13. Yleisnäkömä rossipohjalaudoituksesta. Näkyvää mikrobikasvustoa lautojen pinnoissa ja lahovaurioita

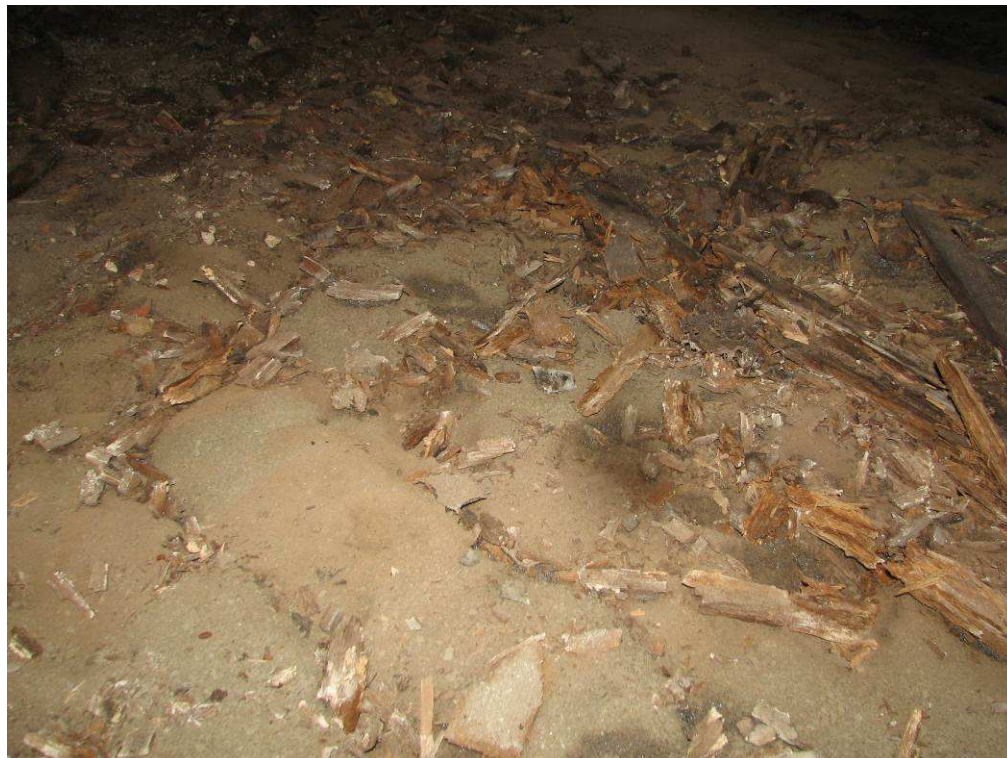
Kuva 14. Ryömintätilan maanpinta on saviperäistä maata, savirakeita. Sen pinnalla esiintyy puujätteitä.

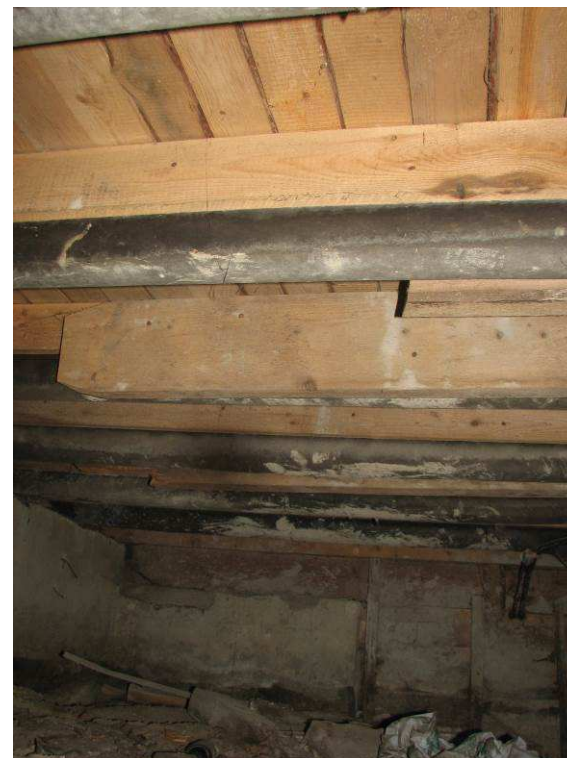
Kuva 15. Alapohjarakenne on aikoinaan uusittu kuten kuvasta näkyy. Alue joka on uusittu on rajattu ja on TV-huoneen / kokoussalin alla.

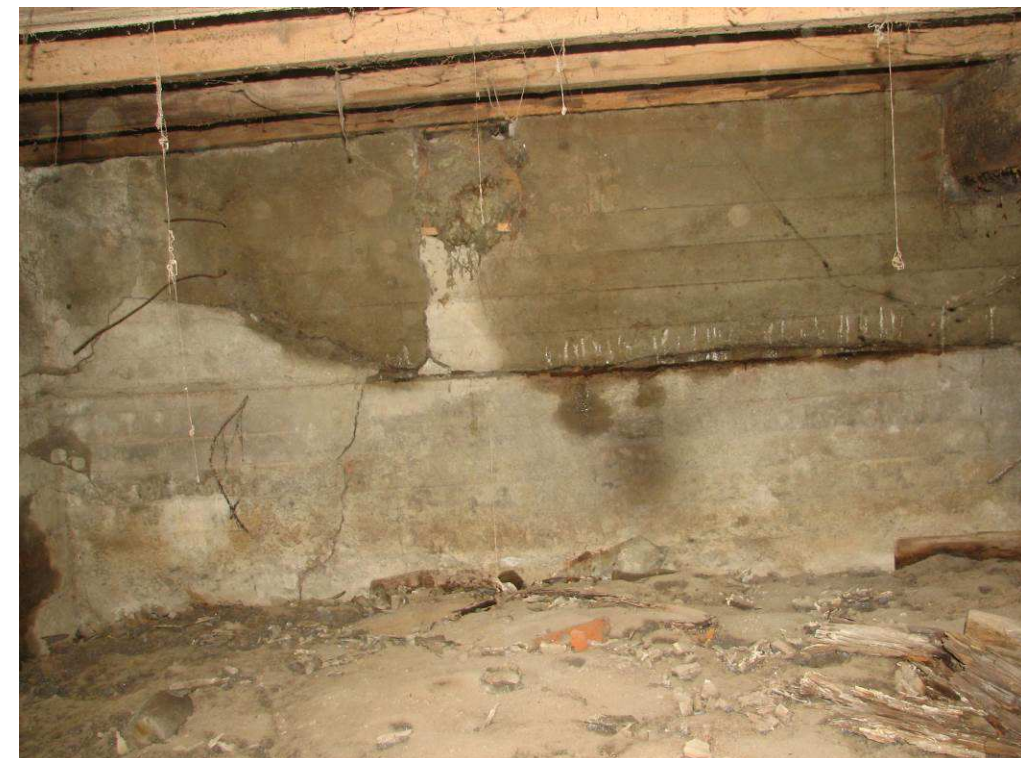
Kuva 16. Sokkeli on kylmä talven seurauksesta, ryömintätilan maakosteus tiivistyy sokkelin pintaan ja esiintyy kastuneena sokkelina ryömintätilan puolella.

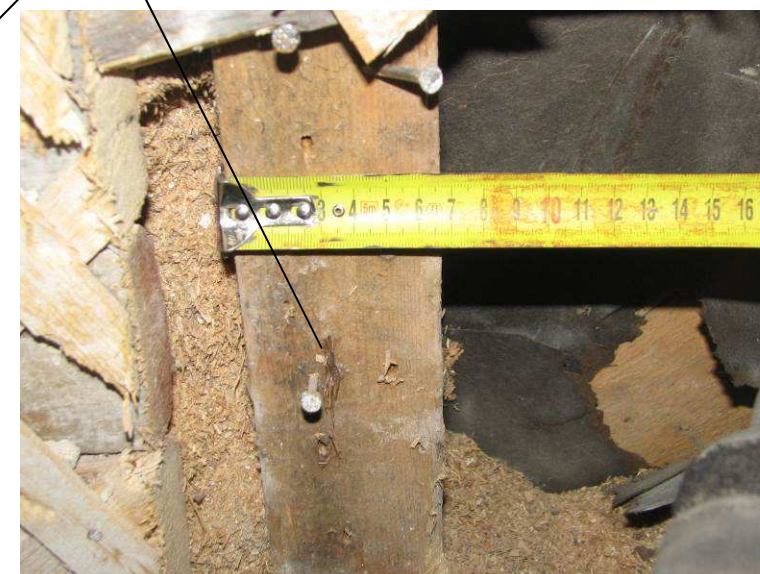
Ulkoseinän runkotolppa näkyvästi mikrobivaurioitunut.

Ulkoseinärakenteesta tulisi poistaa PAH sisältävä tervapaperi ja myös vanha alkuperäinen sahanpurueriste.

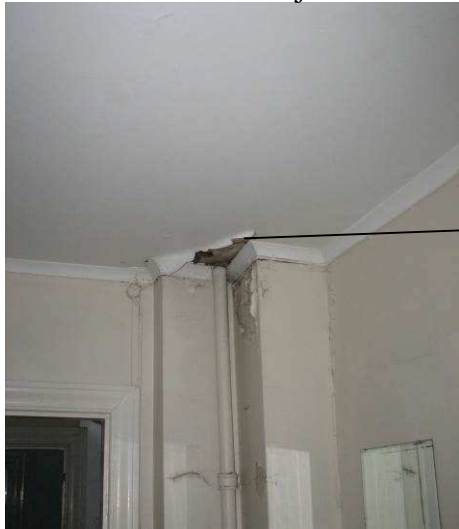
Kuva 37. Kattovuotoalue sisäkatossa, vuotovesi valunut lattiaan asti, vauriojälkiä näkyvissä.

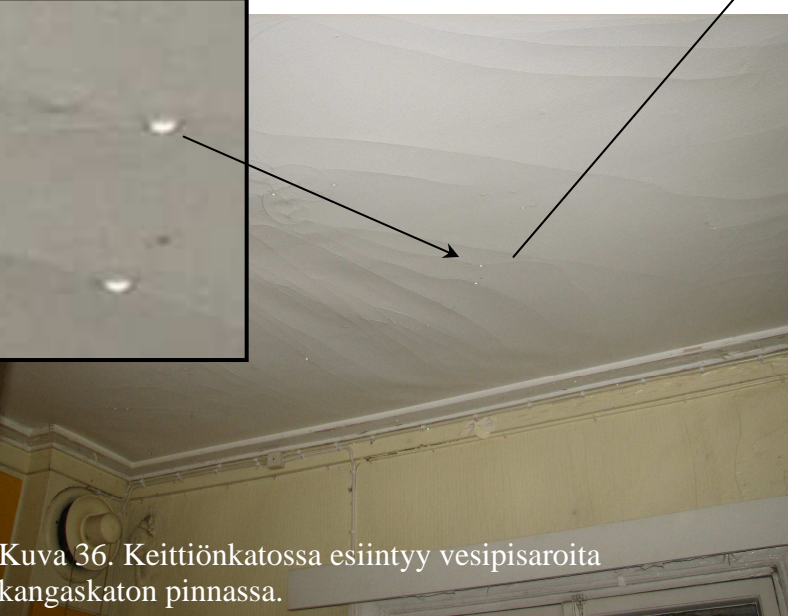
Kuva 36. Keittiönkatossa esiintyy vesipisarointia kangaskaton pinnassa.

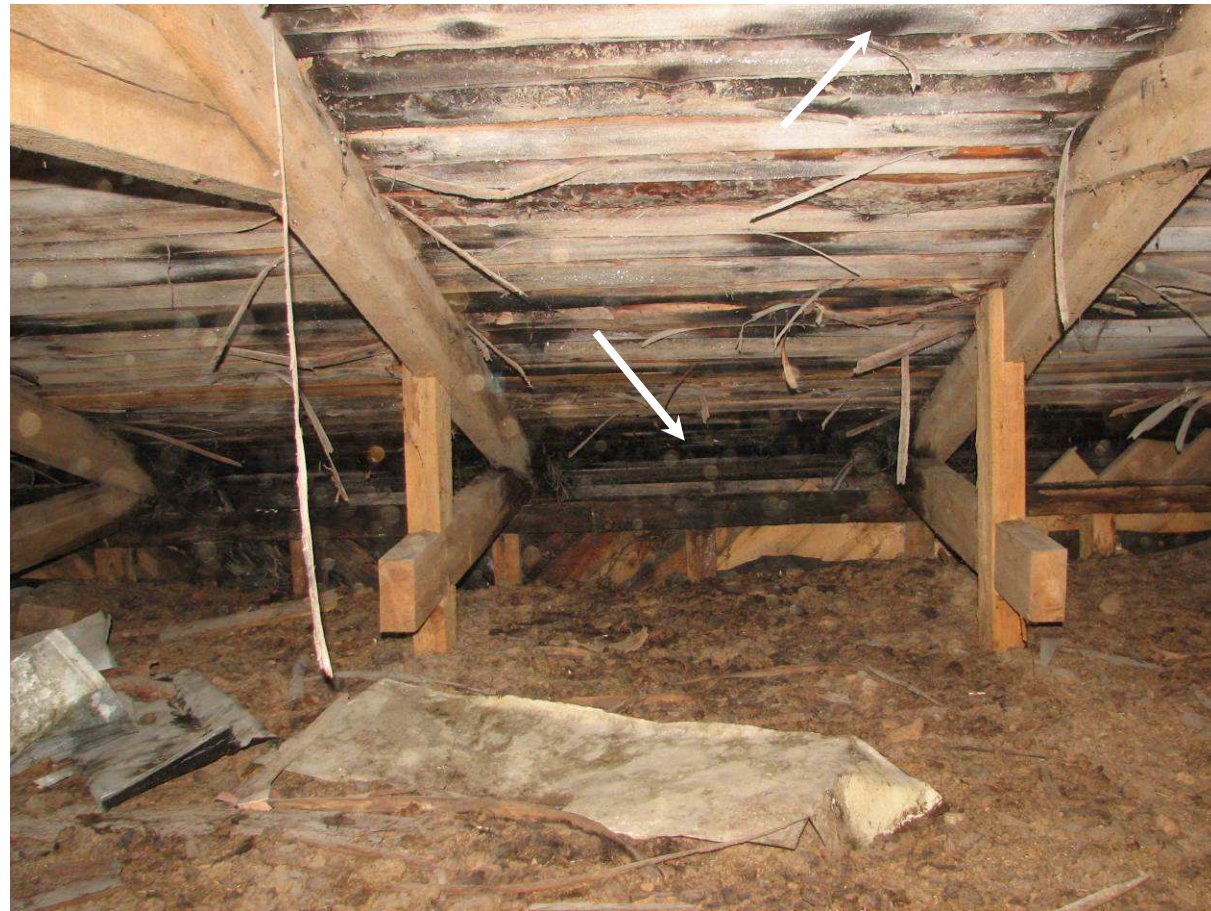
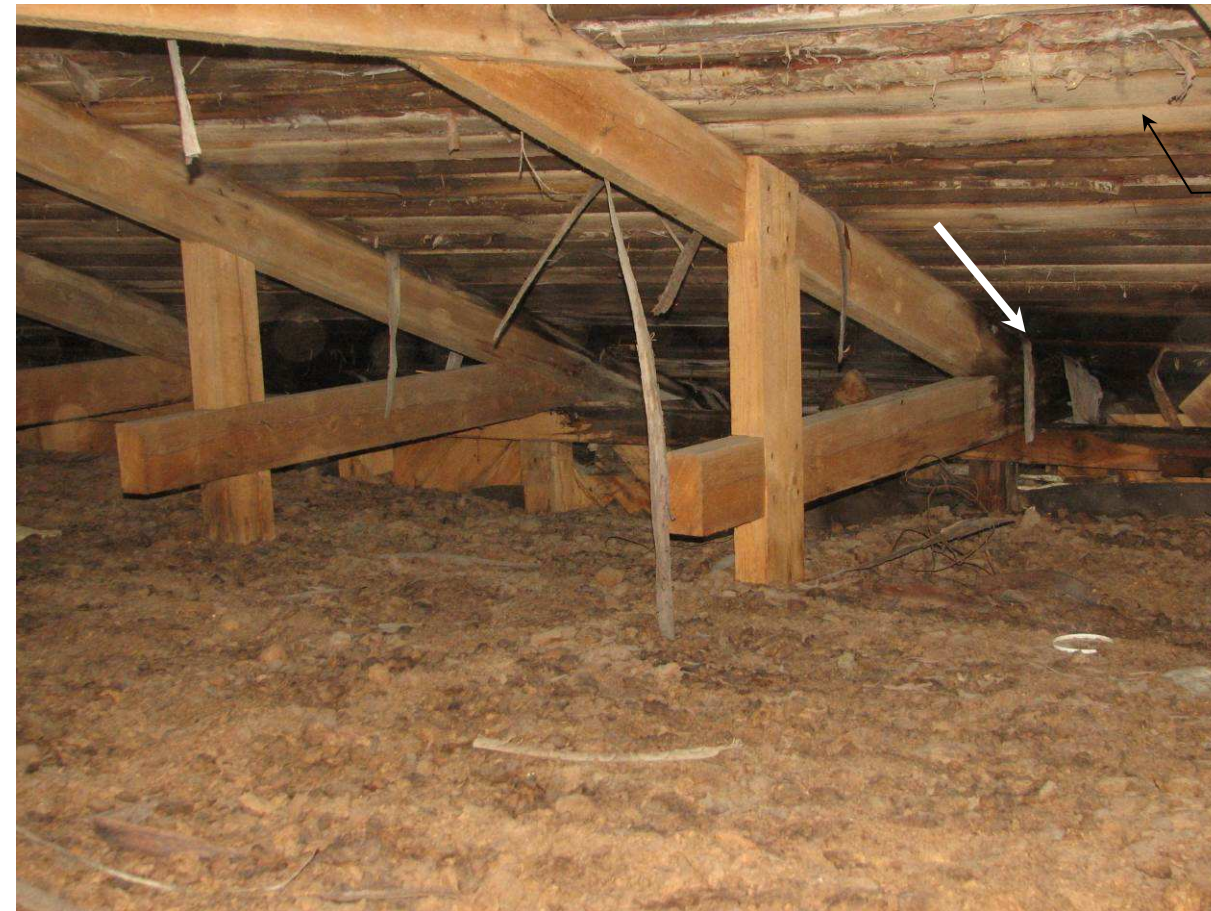
Kuva 38-39. Yleisnäkymä välikattotilasta, kattoruoteissa esiintyy mikrobivaurioita ja räystäskohdalla kattoruoteet ovat tummia/lahonneita. Välikattotilan tuuletus on alhainen ja tilassa on vaurioituneen puumateriaalin haju. Välikattoeriste on pääasiassa turvetta mutta paikoittain eristeenä esiintyy myös sahanpurua. Konesaumattu peltikatto on asennettu kattoruoteen/tiheälaudoituksen päälle, aluskatetta ei esiinny.

Yläpohjarakenteen eriste välikatolta poistetaan, sen jälkeen poistetaan näkyvästi vaurioituneita puurakenteita.

Vesikattopelti poistetaan ja vaurioituneet tiheälaudoitukset sen alla sekä vauriot kattotuolien räystäskohdissa poistetaan.

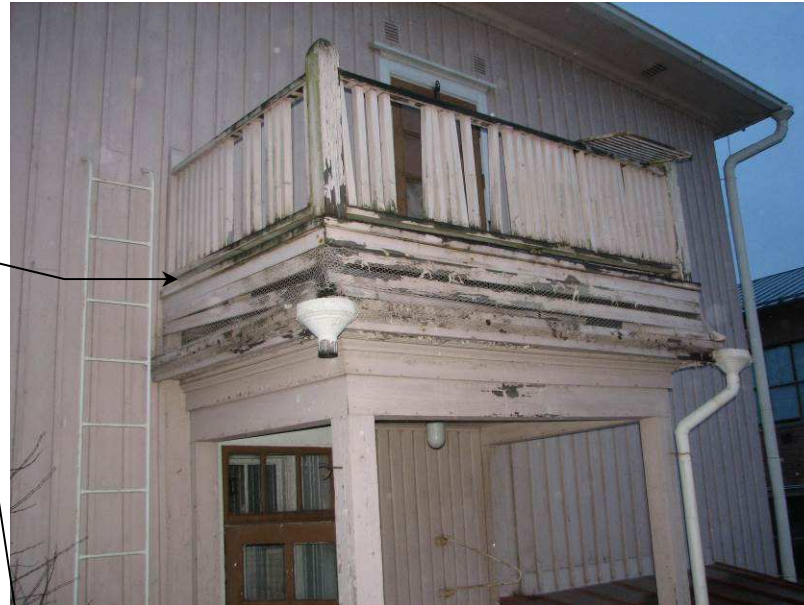
Kuva 44. Julkisivukuva pitkältä sivulta joka on tien puolella. Maapinta kiinteistön vierellä viettää taloon päin tai on suora. Sadevesijärjestelmä toimii periaatteella maahan imeytyminen

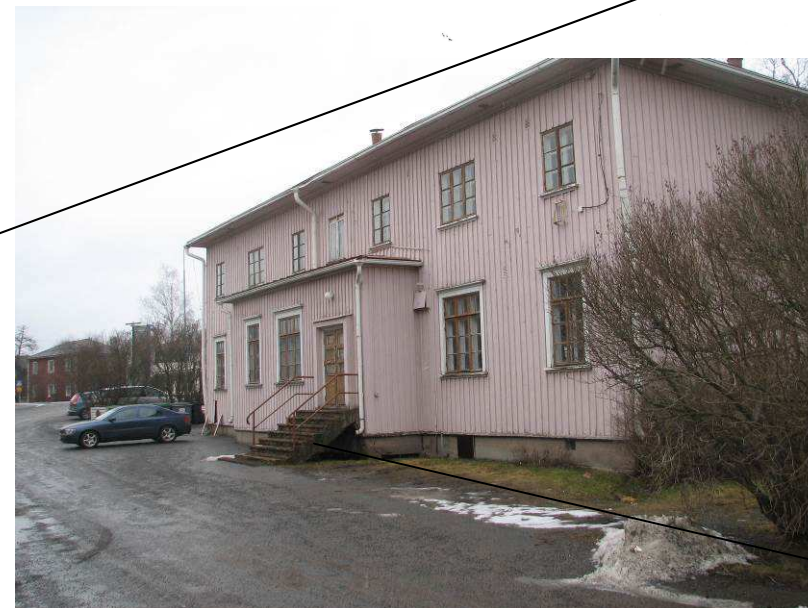
Kuva 46. Julkisivu pihan puolella. Pääporras on pakkasvaurioitunut.

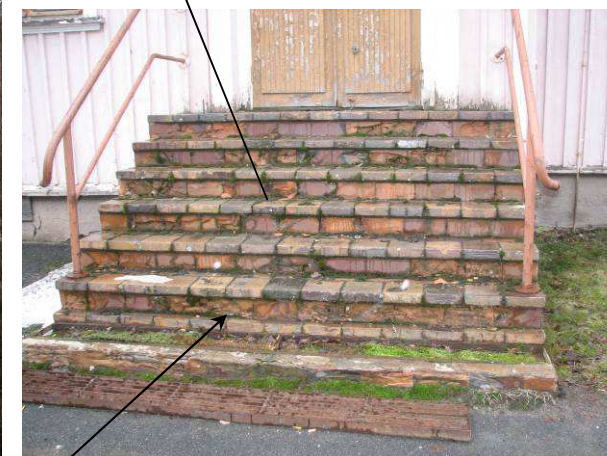
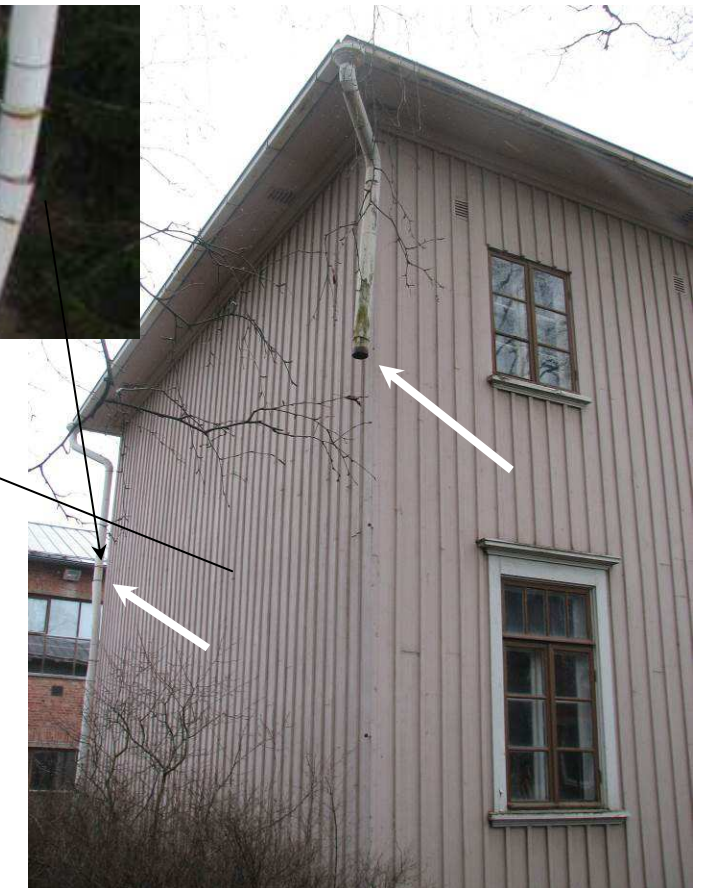
Kuva 45. Päädyn julkisivu. Sadeveden syöksyputkesta puuttuu alaosa. Toinen syöksyputki on epätiivis liitoskohdassa. Sadevesi voi rasittaa julkisivua.

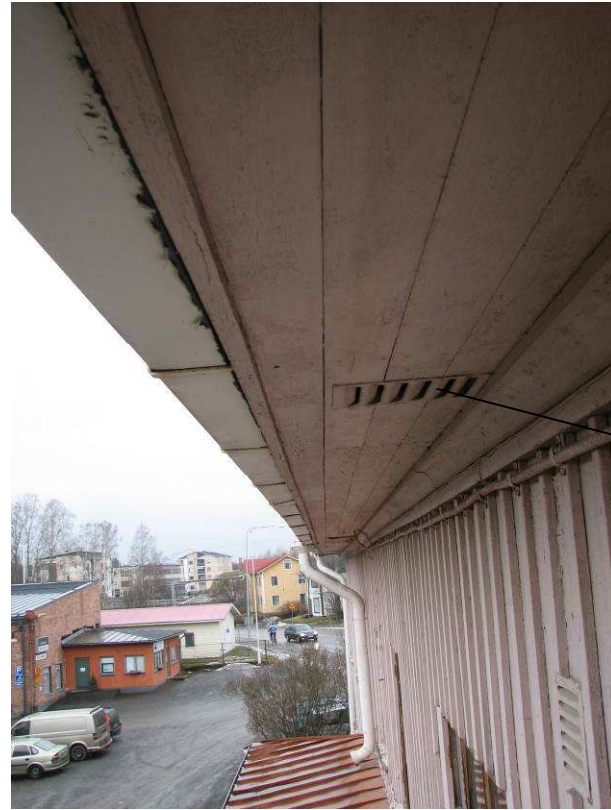
Kuva 47. Räystäs ja välikaton tuuletus. Räystäs on umpilaudoitettu, välikaton tuuletus toimii raitisventtiilien kautta jotka esiintyvät kuvissa, ~3 kpl/pitkäsivu, 2kpl/pääty, mitat 220x300mm.

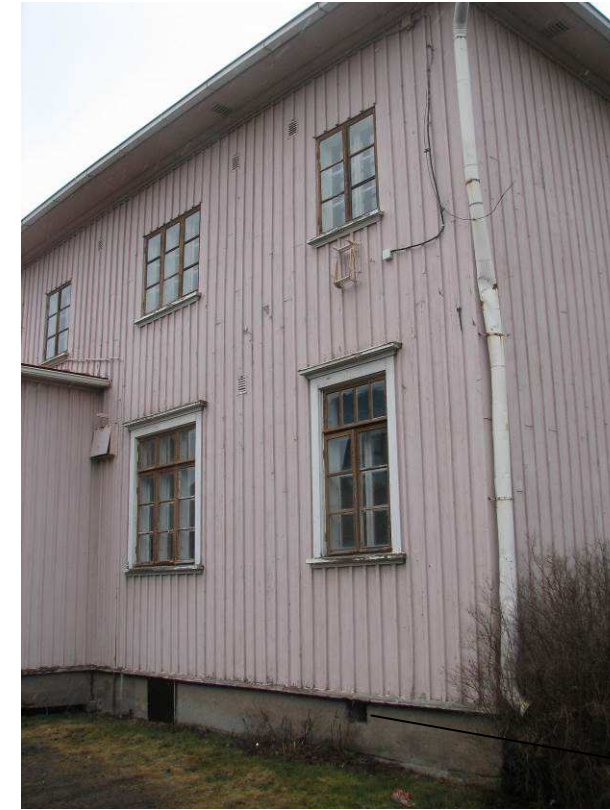
Kuva 48. Ryömintätilan tuuletusaukot sokkelissa Koko~240x250mm, ja 3-4kpl/pitkäsivu

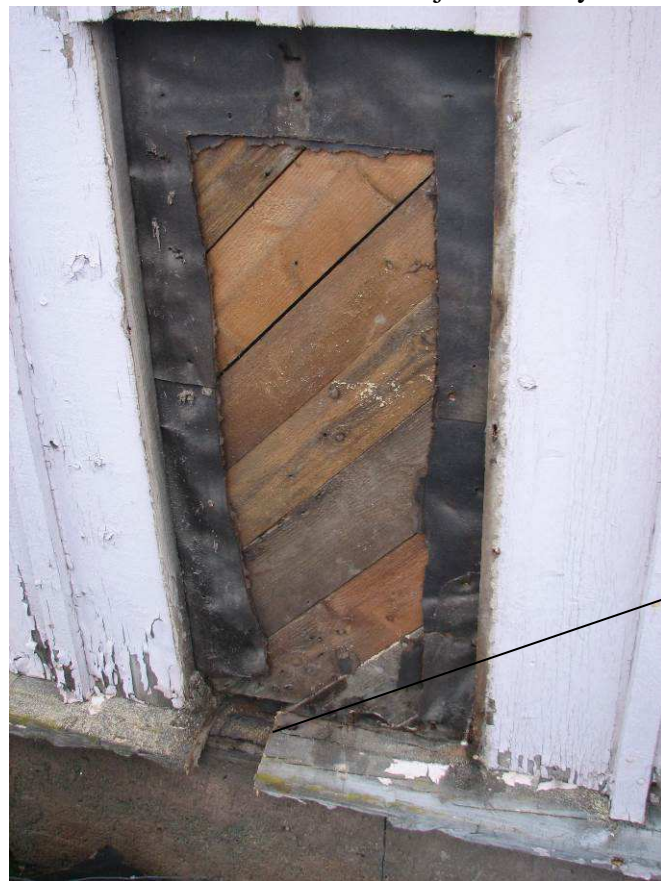
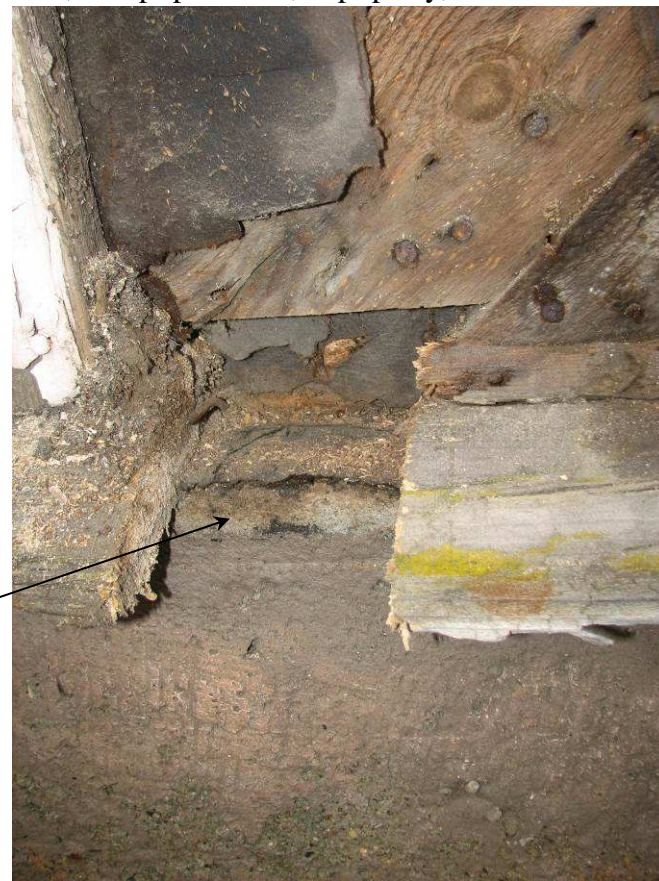
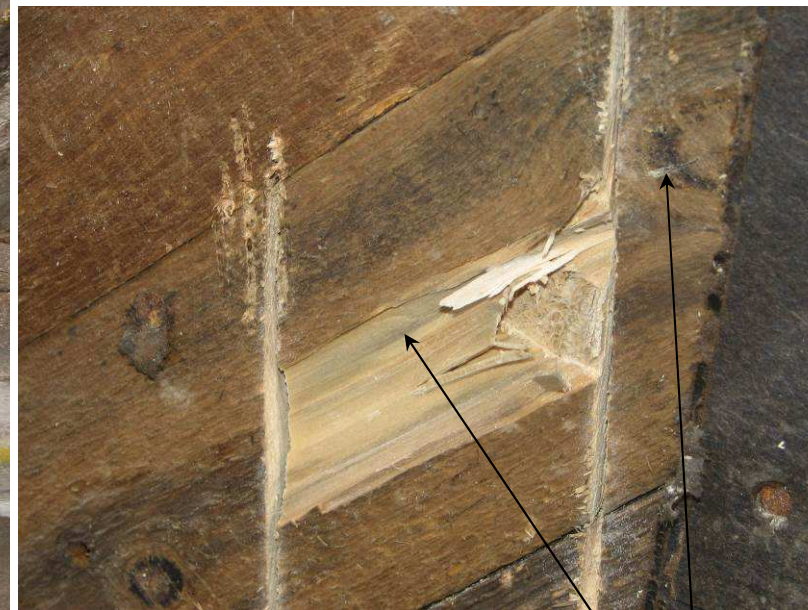
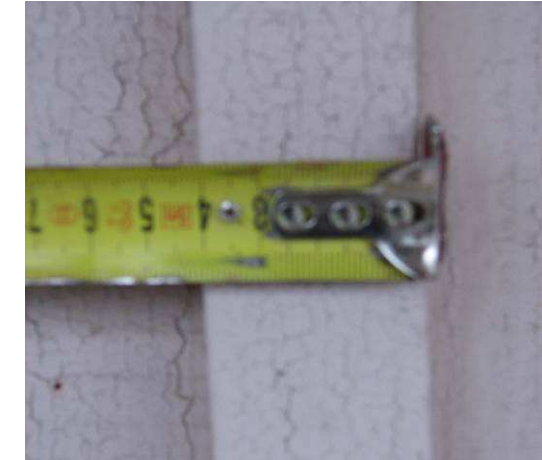
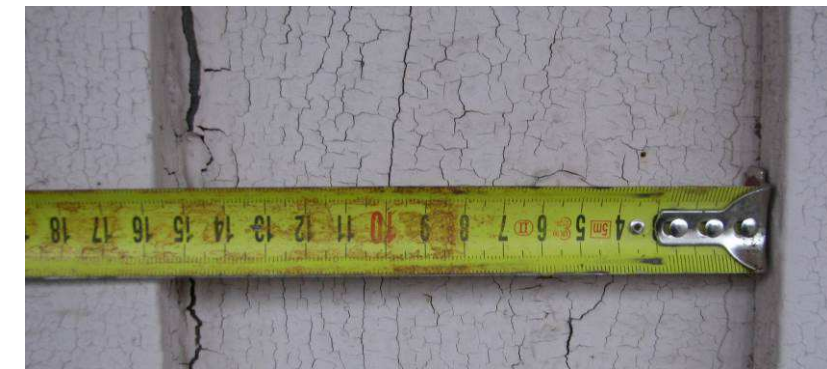
Kuva 49. Julkisivurakenne. Tervapaperi julkisivulaudoituksen ja viistolaudoituksen välissä. Tiheässä viistolaudoituksessa esiintyy näkyviä mikrobivaurioita. Julkisivupaneeli on lomalaudoitus. Alalauta ~180x25 + rimat 40x25 mm. Julkisivupaneelin takana ei ole tuuletusväliä.

Ulkoseinän julkisivupaneeli tulisi poistaa ja uusia niin että ulkoseinärakenteeseen saadaan tuulettuva ilmatila.
