RAKENNUSTEKNINEN KIINTEISTÖTUTKIMUS

Kohde: VANHAN PAUKKU / RUOKALA RAKENNUS
Osoite: Kustaa Tiituntie 1, 62100 LAPUA

Tilaaaja: Lapuan Kaupunki/ Tekninen keskus
Osoite: Kiinteistöpäällikkö/Mikko Huhtala Puh.: 044 438 4650 / (06) 438 4650
Tilausnumero: Poutuntie 8, 62100 LAPUA

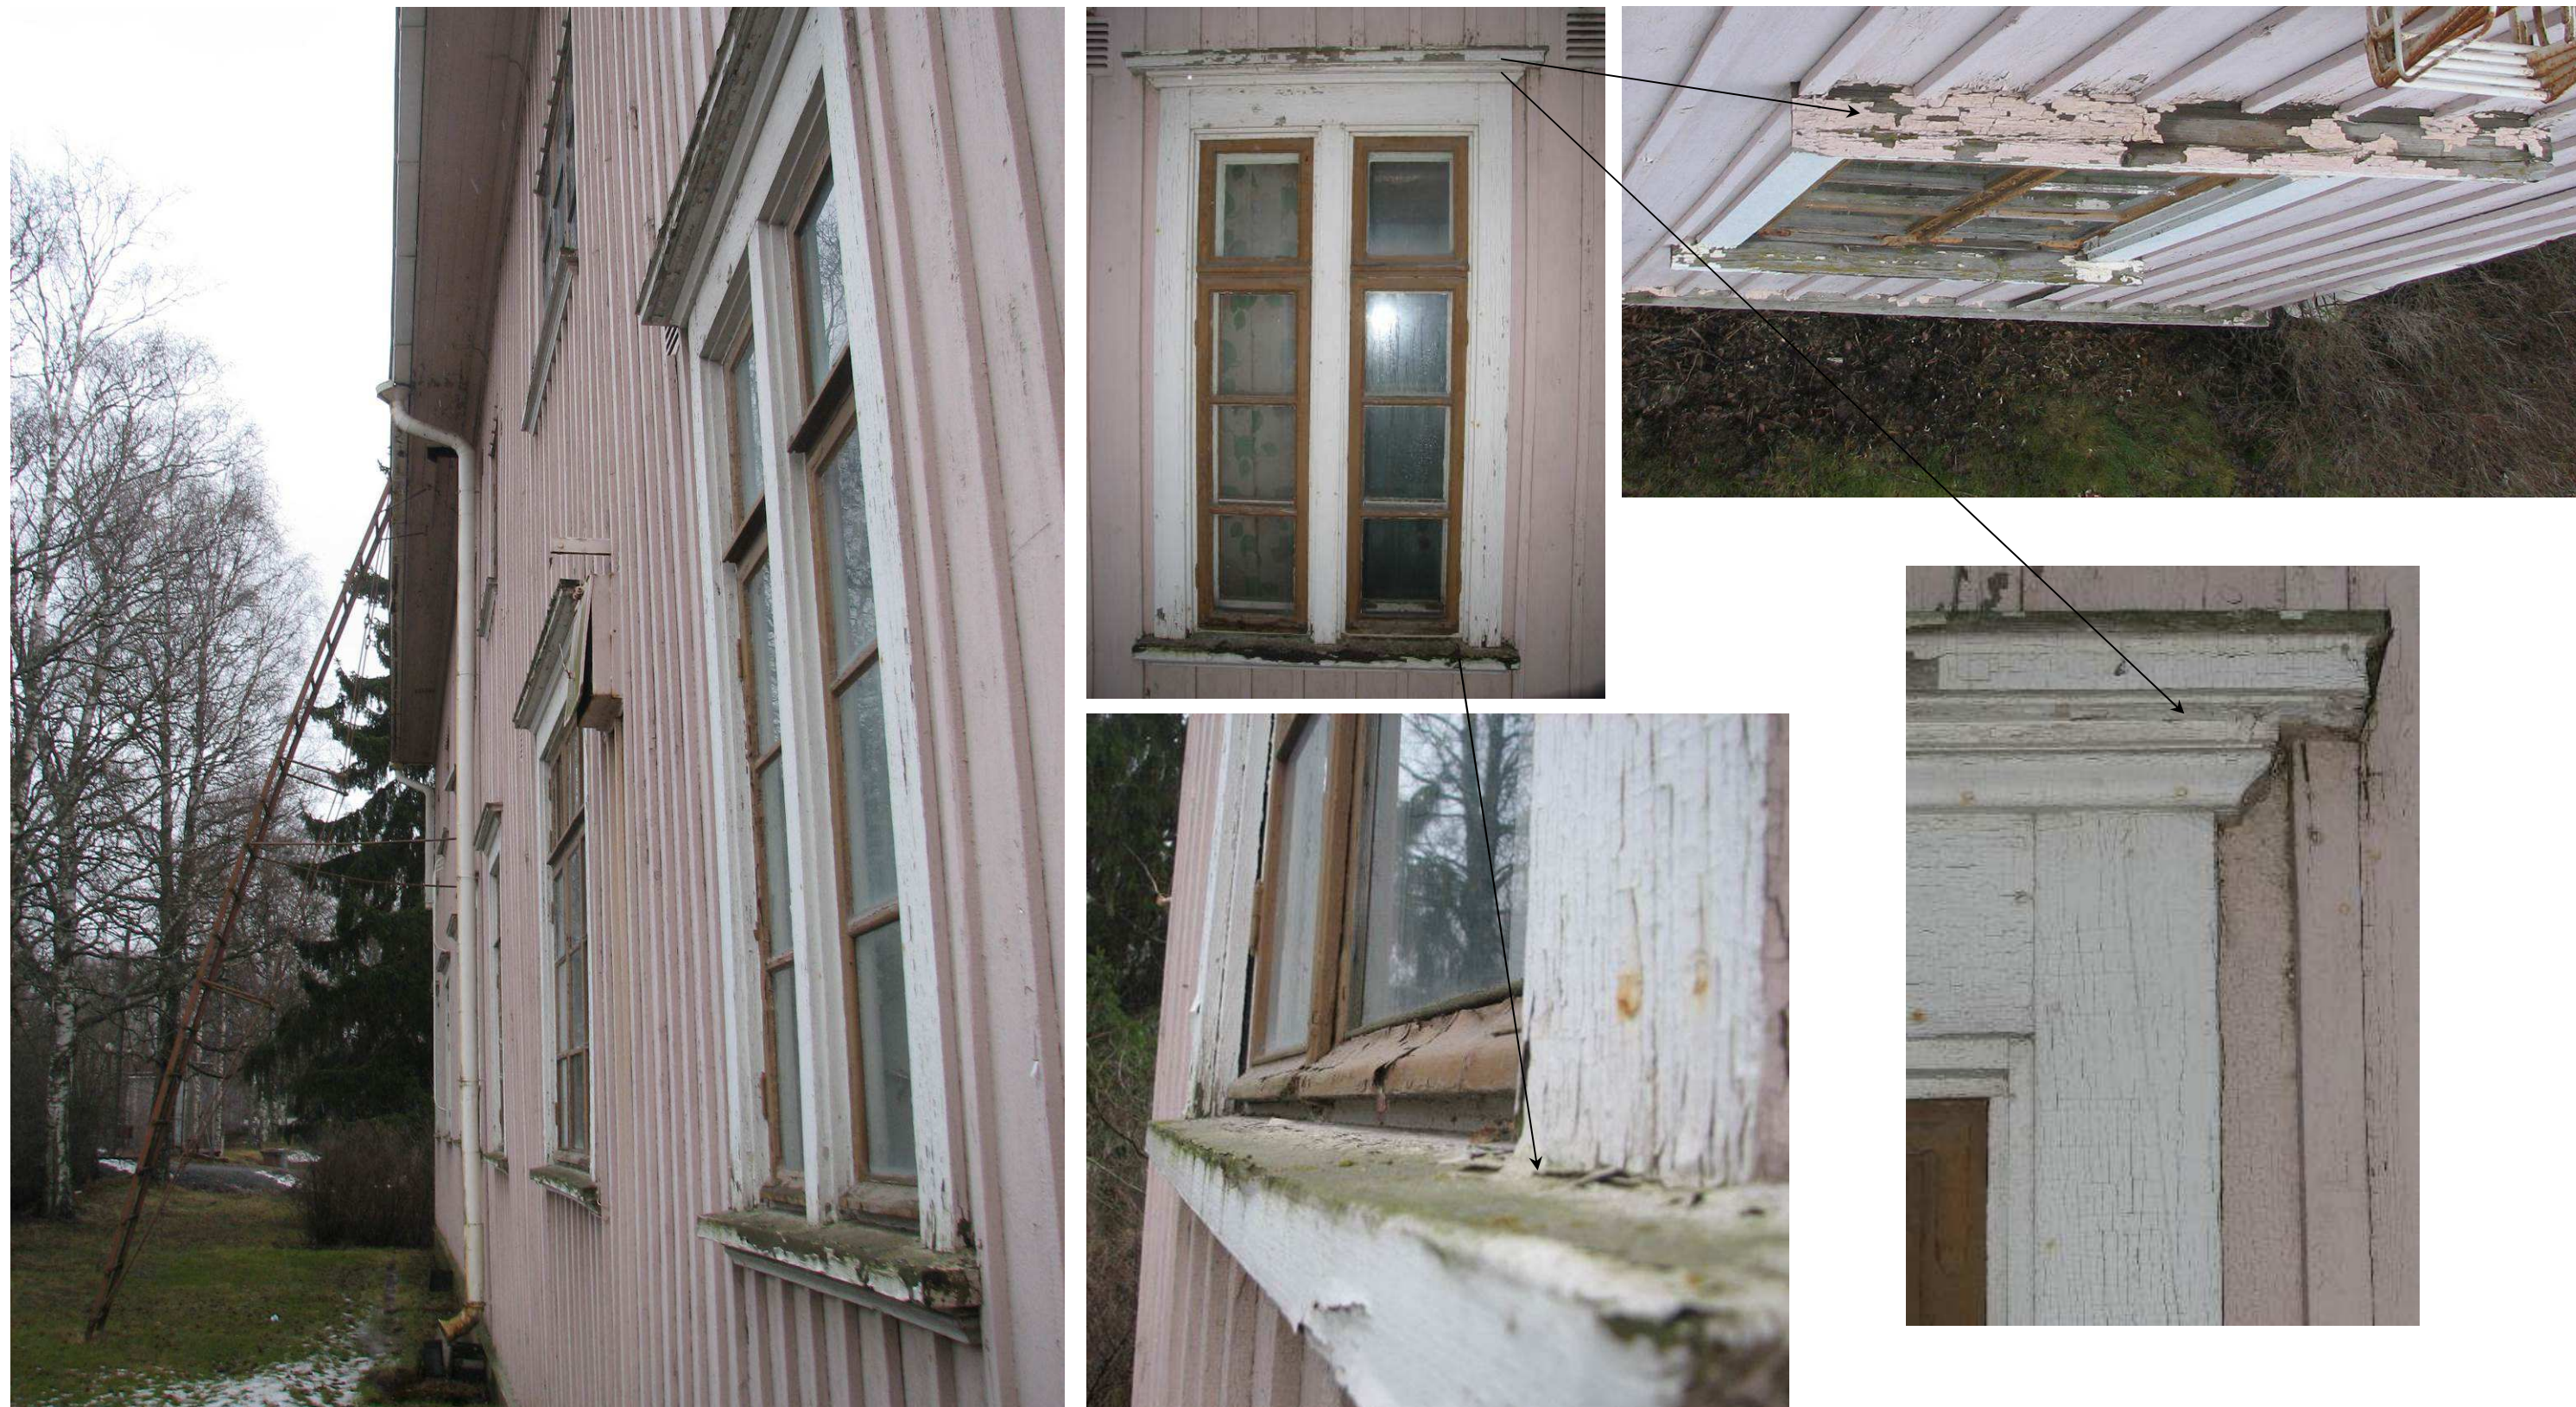
Kuva 50. Ikkunat yleensä. Ikkunapeltjä ei ole vaan ne on toteutettu puulaudasta joka on kosteusriski ulkoseinärakenteelle ikkunan alla ja ikkunan päällä kuten kuvissa esiintyy.

Ikkunalaudoitukset ovat kuluneet kosteudesta ja niissä esiintyy kosteuden ja lumen sulatuksesta aiheutuneita kosteusvaurioita. Julkisivupaneeli/laudoitus on asennettu ulkoseinärakenteeseen ilman tuuletusväliä joka tänä päivänä tiedetään olevan riskirakenne kun ulkoseinärakenne ei pääse kuivumaan. Tämä on myös osittain todettu materiaalinäytteillä jotka on otettu ulkopuolisesta vinolaudoituksesta puupaneelin takaa. 1 näyte kahdesta osoittautui vaurioituneeksi sileältä ulkoseinältä ei ikkunoiden viereltä. Tarkastuksessa on todettu että tervapaperi joka on ulkoseinässä, sisältää PAH yhdisteitä. Hyvän saneeraustavan mukaisesti tällainen materiaali poistetaan kun suoritetaan toimenpiteitä kiinteistössä. Ulkoseinien puurungosta otettiin 4 materiaalinäytettä joista 2 osoitti mikrobivaurioita puurungossa.
