Asiakirjatyyppi
Rakennushistoriaselvitys

Päivämäärä
11.8.2023

VANHAN PAUKUN ALUE

RUOKALAN JA TILIKONTTORIN RAKENNUSHIS- TORIASELVITYS

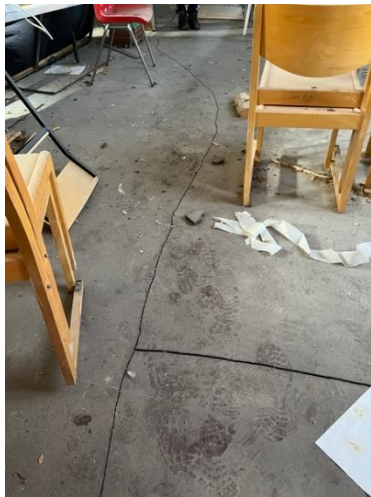
Lattian halkeama ruokasalissa (kuvausaika 05/2023 Heidi Hulkki).

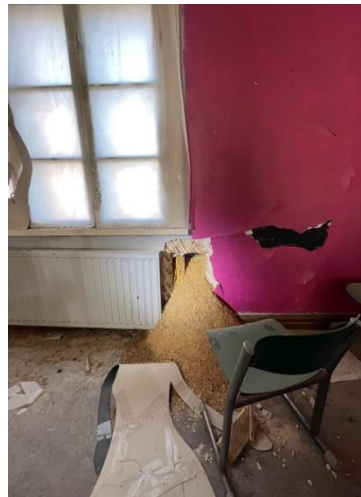
Näytteenottoaikka pohjoisseinällä (kuvausaika 05/2023 Heidi Hulkki).

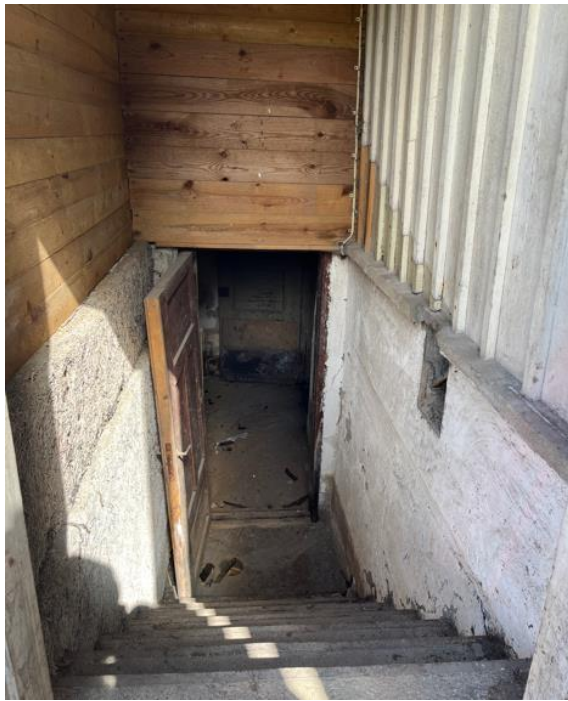
Länsipäädystä on kellari, johon on sisäänkäynti keittiön sisäänkäynnin vierestä. Kellarissa on jäljellä puinen kellarihylly. Kuntotutkimuksen mukaan rakenteet ovat pahoin vaurioituneet ja betonirakenteet ovat kostuneet.

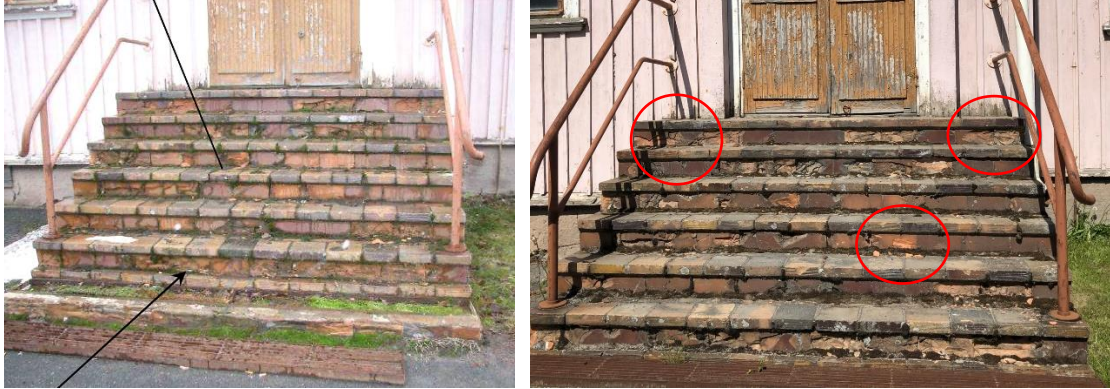
Inventointikäynnillä 2021 todettiin useiden kiinteistötutkimuksessa huomioitujen vaurioiden edenneen.

Kuva 27. Vasemmalla kuva kuntotutkimuksessa (Drytec, 2014) kuvatusista poirtaikosta, oikealla vuonna 2021. Pakkasvauriot ovat edenneet. Lisääntyneitten vauriokohtia on merkitty punaisella ympyrällä.

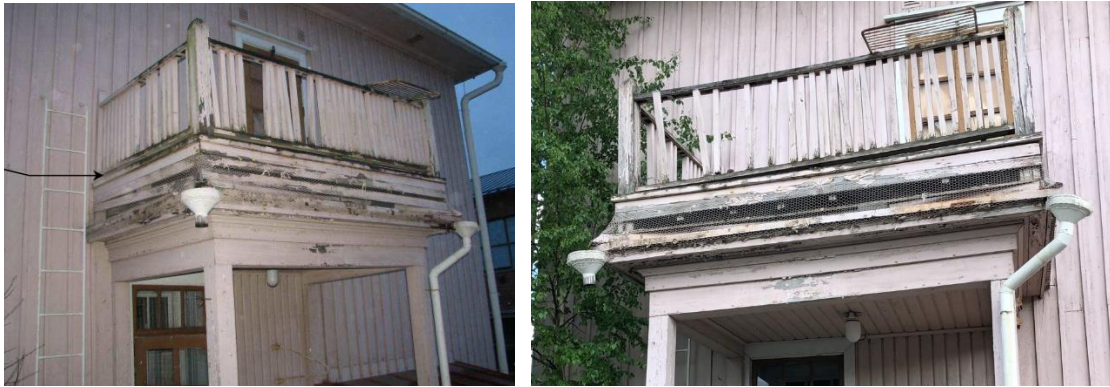
Kuva 28. Vasemmalla kuva kuntotutkimuksessa (Drytec, 2014) kuvatusista kaiteesta, oikealla vuonna 2021. Kaiderimoitus on harventunut ja laudoitusta on korvattu verkolla.

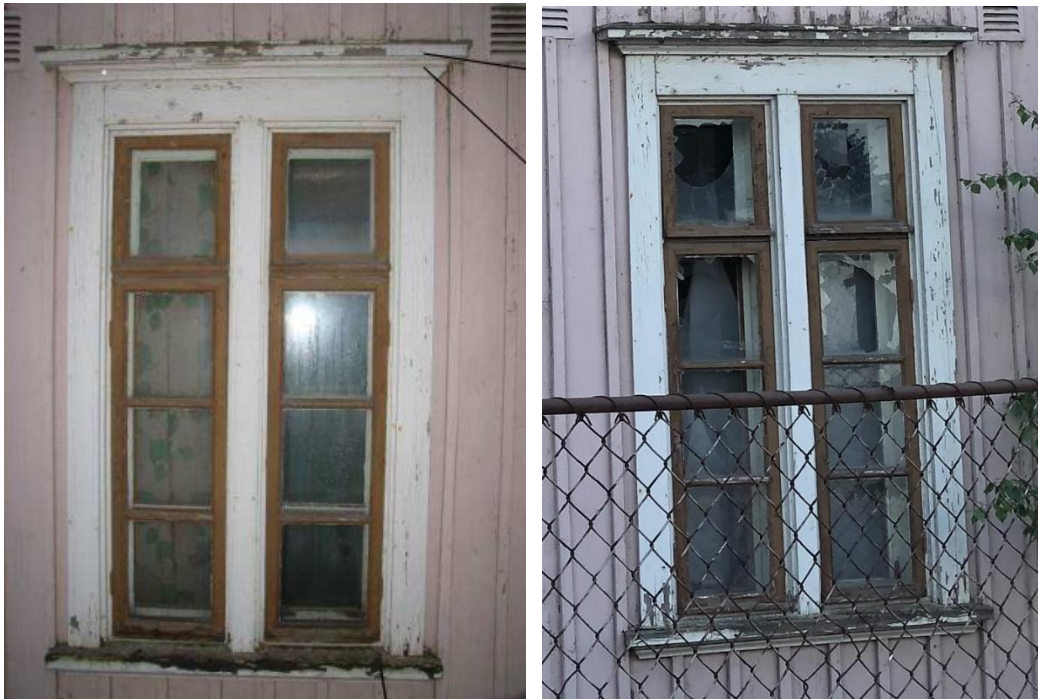
Kuva 29. Vasemmalla kuva kuntotutkimuksessa (Drytec, 2014) kuvatusista ikkunasta, oikealla vuonna 2021. Puuosien kunto on heikentynyt ja ikkunaruuudut on rikottu.
