## LAUSUNTO RITAHARJUN ASEMAKAAVA-ALUEEN LUONTOARVOISTA

Projekti	<b>Lisätyöt Lapua Ritapuiston asuntoalueen laajennusalueen kaavarunko ja asemakaava</b>
Projekti nro	<b>1510059483-001</b>
Vastaanottaja	<b>Lapuan kaupunki</b>
Asiakirjatyyppi	<b>Raportti</b>
Päivämäärä	<b>12.1.2023</b>
Laatija	<b>Nelli Nenonen</b>
Tarkastaja	<b>Ville Yli-Teevahainen, Juha-Matti Märijärvi</b>

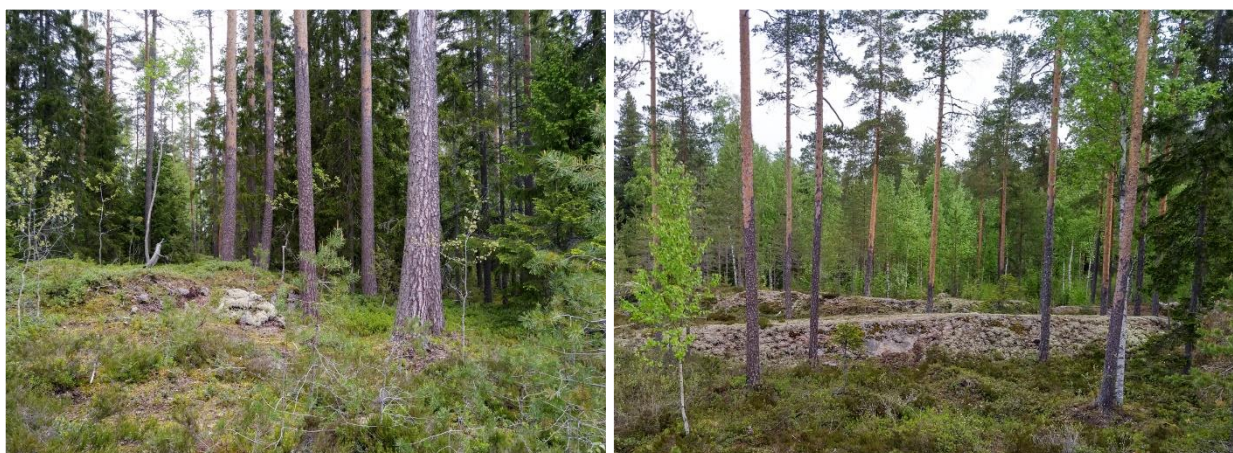
**Kuva 3. Vasemmalla varttunutta kuivahkon kankaan männikköä, oikealla vähäpuustoinen kallio (metsälaki 10 §).**

Maastossa tarkistetun alueen länsiosassa on pienialainen harvaa, varttunutta, hidaskasvuista mäntyä kasvava alue, joka täyttää metsälain 10 §:n erityisen tärkeän elinympäristön määritelmän (vähäpuustoinen kallio). Alue sijaitsee luonnon perustilaselvityksessä (Ramboll Finland Oy 2011) havaitun suuremman metsälain 10 §:n määritelmän täyttävän kalliomännikköalueen vieressä. Vuoden 2011 selvityksessä samalla alueella on tunnistettu myös maisemallisia arvoja ja alue onkin leveän tallautumalla syntyneen polun ja lukuisten pienempien polkujen perusteella ulkoilijoiden ahkerasti käyttämä.

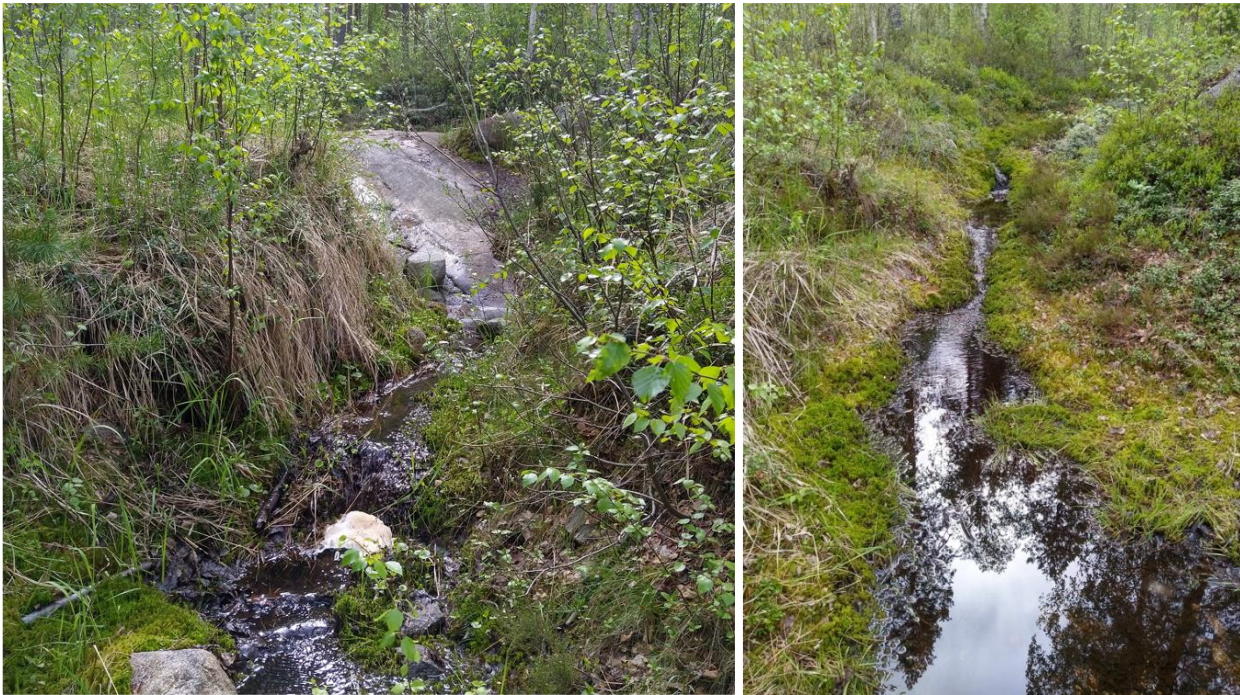
Selvitysalueen länsiosassa oleva puro ei ole luonnontilainen, mistä kertovat mm. uoman suoraviivaisuus ja paikoin kaivetun näköiset reunat. Kohdassa, jossa puro risteää sähkölinjan kanssa, puro virtaa solisten kallion päältä luoden lähiympäristöön virkistykseellisen elementin. Samasta kohdasta puro ylittääkin tallautumalla muodostunut polku.

**Kuva 4. Kallion yli soliseva puro asemakaavoitettavan alueen länsiosassa.**

Kallioisen länsiosan lisäksi selvitysalueen varttuneemman puuston alueet ovat kaunista ulkoilumaastoa, joka suositellaan osoittamaan kaavassa lähivirkistysalueeksi. Selvitysalueen länsiosassa kalliota alas soliseva puro tallautumalla syntyneen polun varrella on pienipiirteinen, virkistykseellisiä arvoja lisäävä

yksityiskohta, mutta sähkölinja muodostaa sen lähiympäristöön maisemavaurion ja asettaa pysyviä rajoitteita lähiympäristön virkistysarvon parantamiseen. Kyseinen puronylityskohta suositellaan huomioimaan asemakaavassa siten, että polun paikka säilytetään juuri nykyisellä kohdallaan.
