RAKENNUSTEKNINEN KIINTEISTÖTUTKIMUS

Kohde: VANHAN PAUKKU / RUOKALA RAKENNUS
Osoite: Kustaa Tiituntie 1, 62100 LAPUA

Tilaaaja: Lapuan Kaupunki/ Tekninen keskus
Osoite: Kiinteistöpäällikkö/Mikko Huhtala Puh.: 044 438 4650 / (06) 438 4650
Tilausnumero: Poutuntie 8, 62100 LAPUA

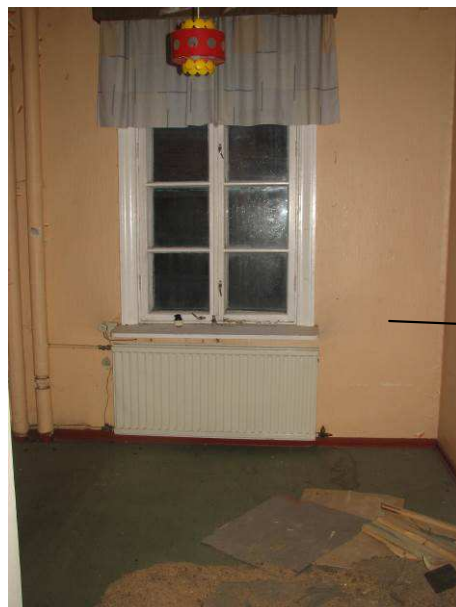
Kuva 17. Lepohuone.
Linoleumimatto lattialla
Maalattu huokoinen puukuitulevyä seinällä.

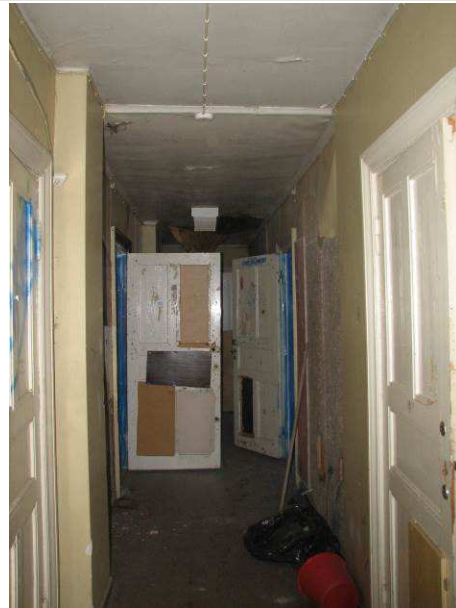
Kuva 31. Käytävä, Vierellä väliseinä joka on eristetty toja-eristelevyllä

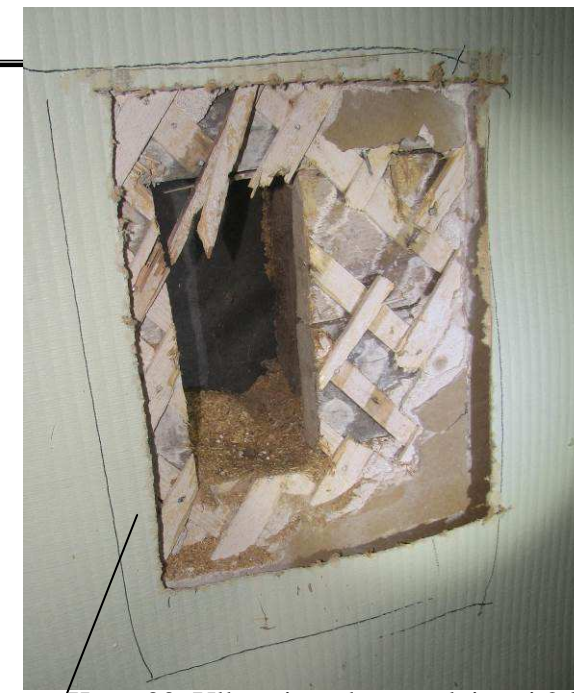
Kuva 33. Ulkoseinä rakenne yleisesti 2.kerroksessa. Pinkopahvi/rappi/tiheälaudoitus/sahanpuru/tervapaperi/Tiheälaudoitus/julkisivupaneeli.

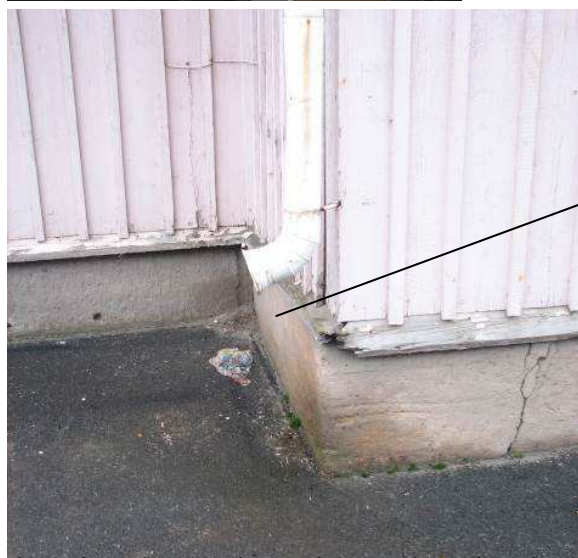
Sadevesi syöksytorstista tuleva sadevesi rasittaa sokkeliä ja ryömintätillaa talon ympärillä. Sokkelin halkeamien kautta vesi valuu ryömintätilaan.
