Asiakirjatyyppi
Rakennushistoriaselvitys

Päivämäärä
11.8.2023

VANHAN PAUKUN ALUE

RUOKALAN JA TILIKONTTORIN RAKENNUSHIS- TORIASELVITYS

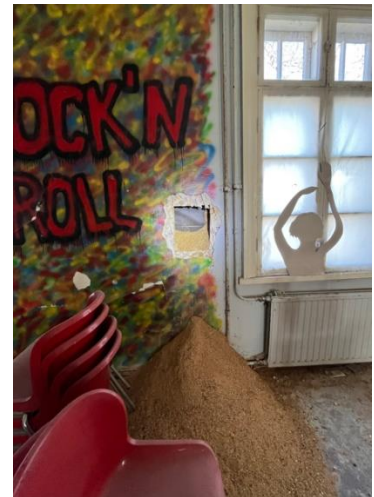
Näytteenottoaikka pohjoisseinällä (kuvausaika 05/2023 Heidi Hulkki).

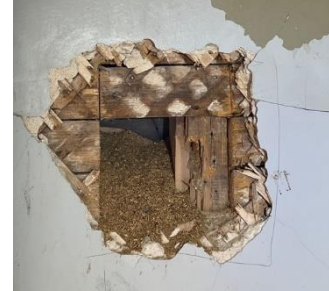
Näytteenottoaikka pohjoisseinällä (kuvausaika 05/2023 Heidi Hulkki).

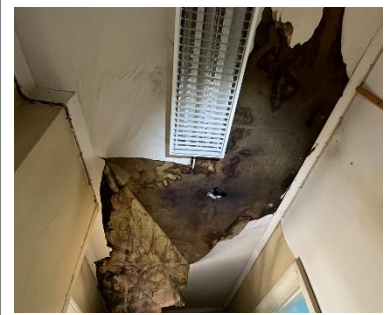
Vioittunutta kattoa käytävän päässä. (kuvausaika 05/2023 Heidi Hulkki).
