RAKENNUSTEKNINEN KIINTEISTÖTUTKIMUS

Kohde: VANHAN PAUKKU / RUOKALA RAKENNUS
Osoite: Kustaa Tiituntie 1, 62100 LAPUA

Tilaaaja: Lapuan Kaupunki/ Tekninen keskus
Osoite: Kiinteistöpäällikkö/Mikko Huhtala Puh.: 044 438 4650 / (06) 438 4650
Tilausnumero: Poutuntie 8, 62100 LAPUA

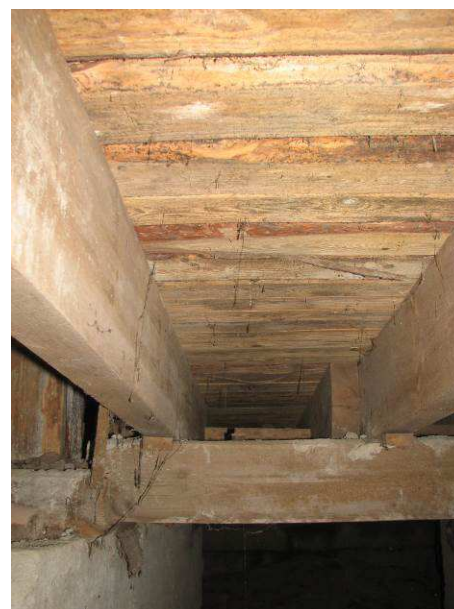
Kuva 7. Palkin lahoamisaste on pitkälle edennyt ja on lähellä murtumisastetta. Kuvan kohta on keskellä taloa. Ryömintätilassa on pistävää mullan/maakellarin hajua.

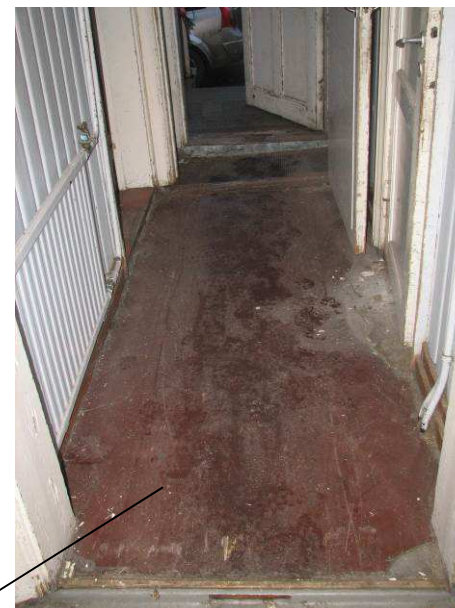
Kuva 21 Aula. Lattia painunut, Massalattia kuten isossa salissa.

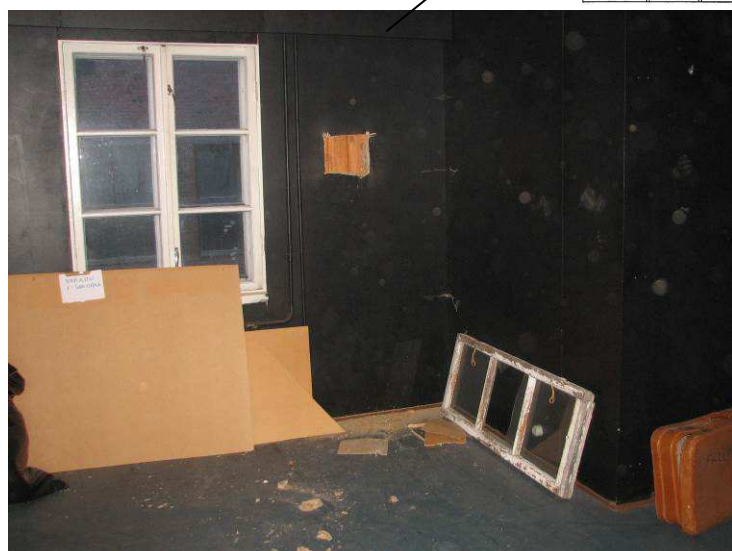
Kuva 24. TV-huone/Kokoussali
Seinät maalattua lastulevyä.
Lattia Finlex/vinyylilaatta

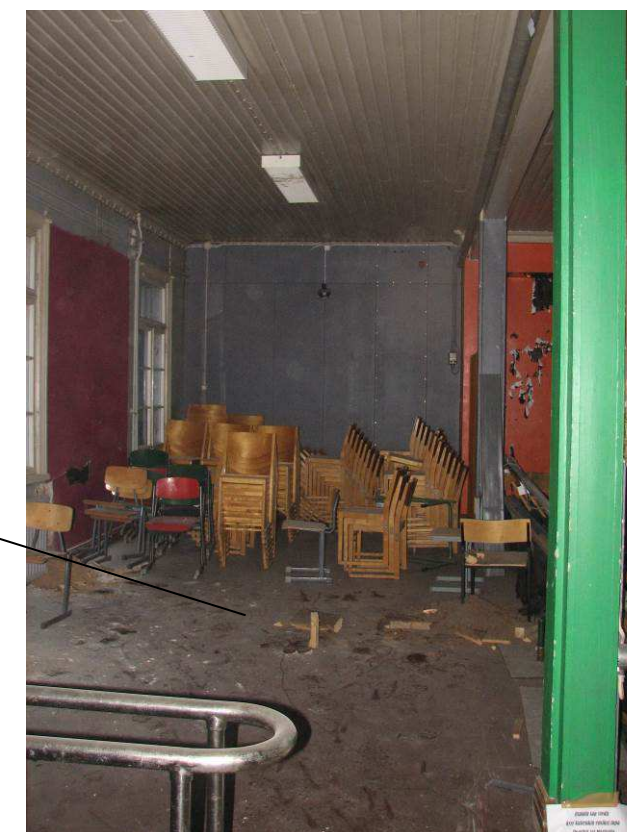
Kuva 23. Sali
Seinät rapattu sisäpuolella.
Lattia massalattia + pikikerros lankkulattian päällä.

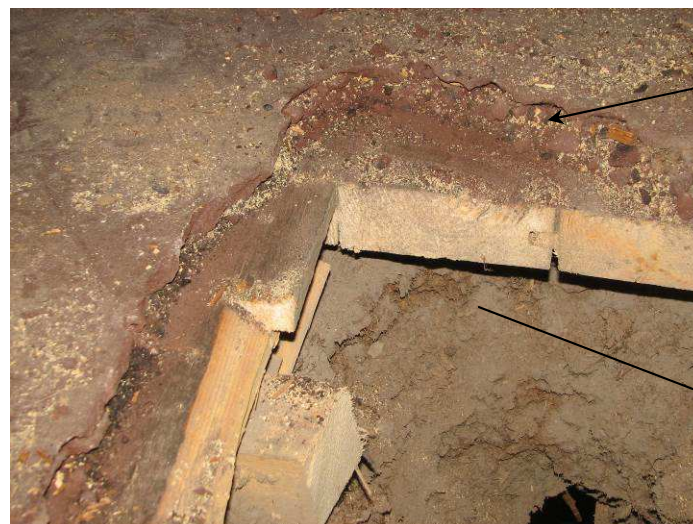
Kuva 30. Lattiarakenne salissa. Massalattia ja sen alla pikikerros vanhan lankkulattian päällä.

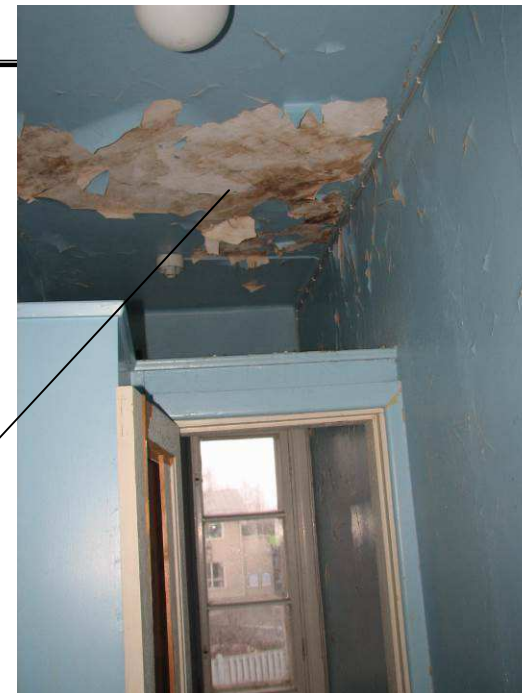
Kuva 32. Pesutilan katto, vuotovahinko katolta esiintyy sisäkatossa

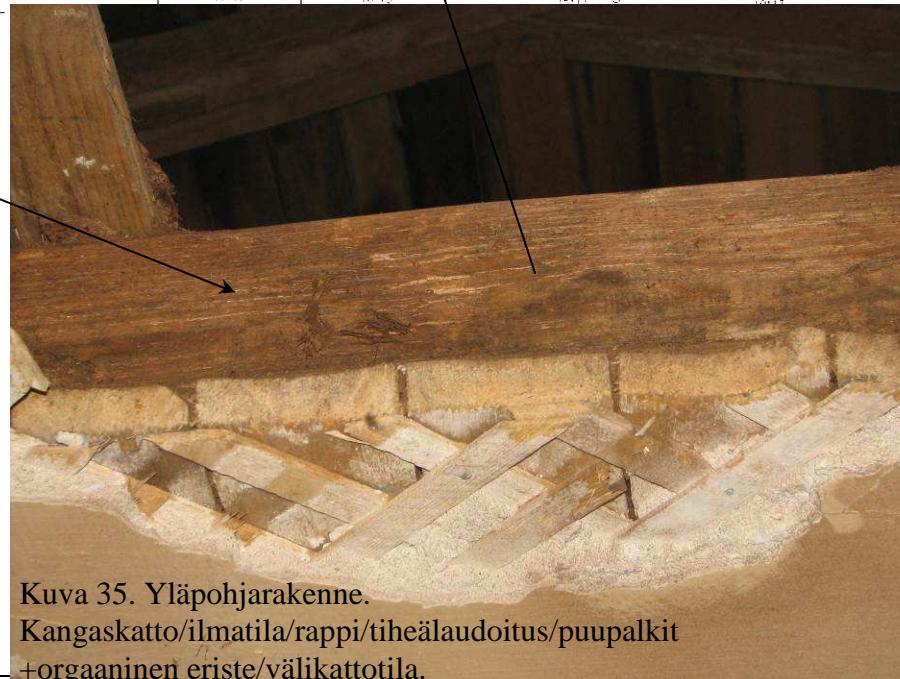
Kuva 35. Yläpohjarakenne. Kangaskatto/ilmatila/rappi/tiheälaudoitus/puupalkit +orgaaninen eriste/välikattotila.

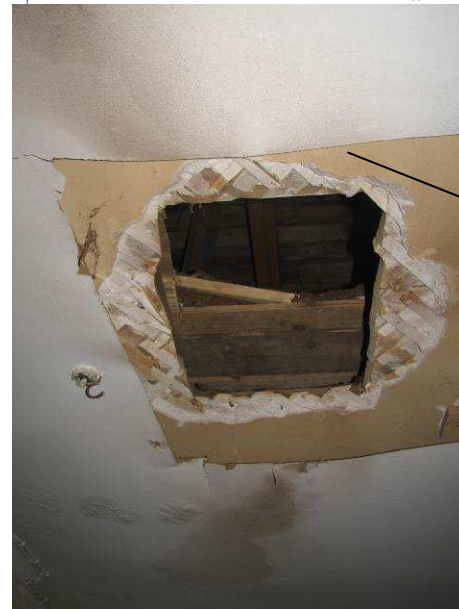
Kuva 36. Keittiönkatossa esiintyy vesipisarointia kangaskaton pinnassa.

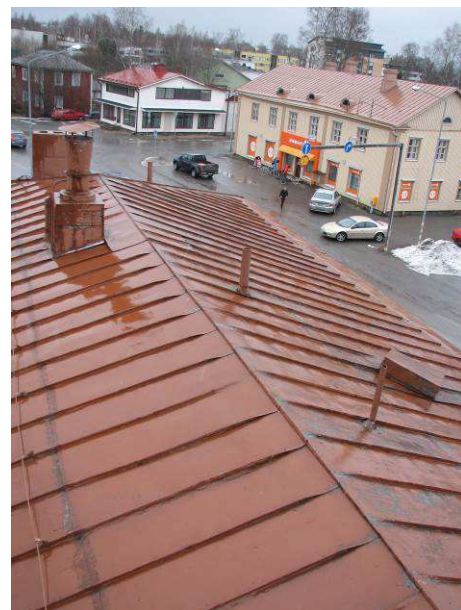
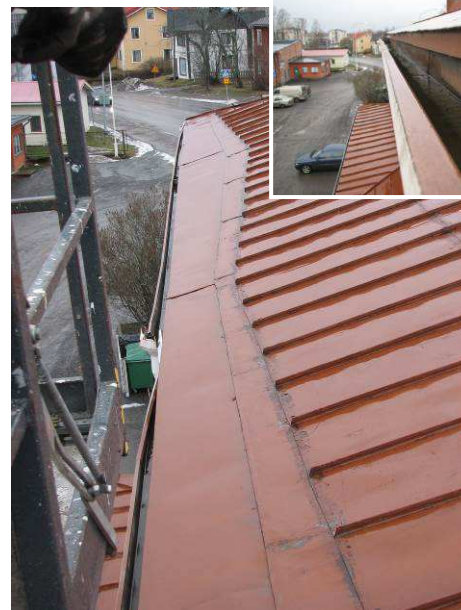
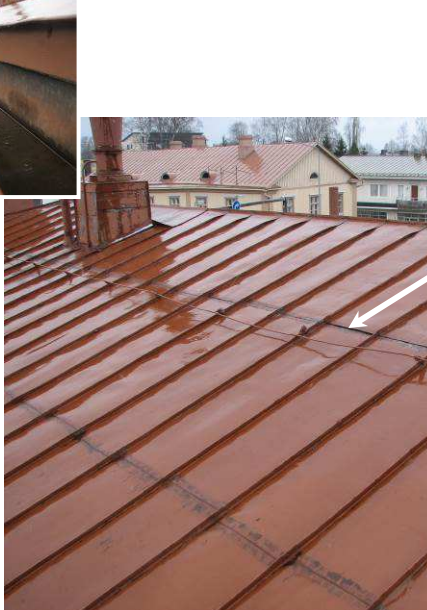
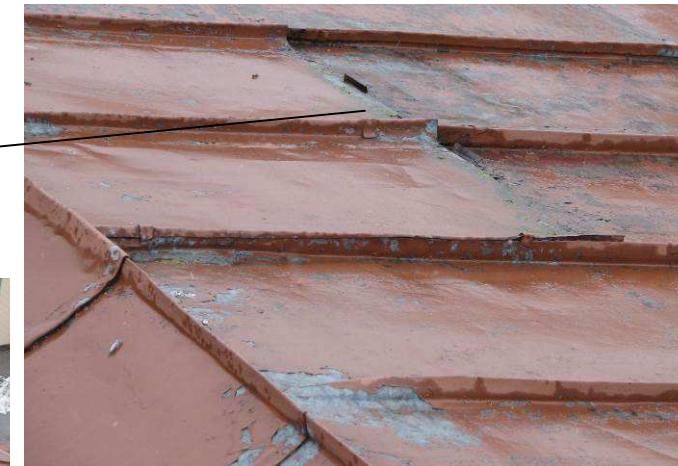
Kuva 40. Näkymä vesikatolta

Kuva 40. Kattorännijärjestelmä on nykyään ulkopuolella ripustettuja katto rännejä

Kuva 41. Epätiivis peltikattosauma

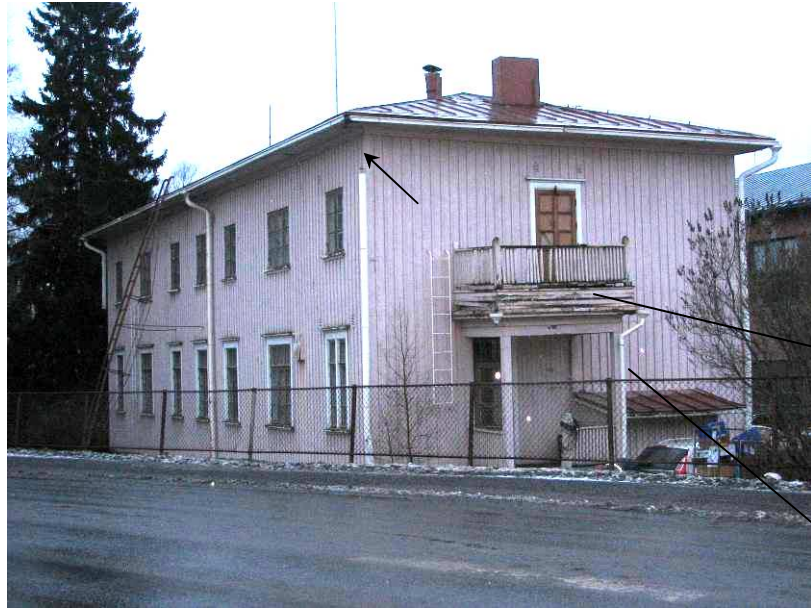
Kuva 43. Julkisivukuva tien puolelta

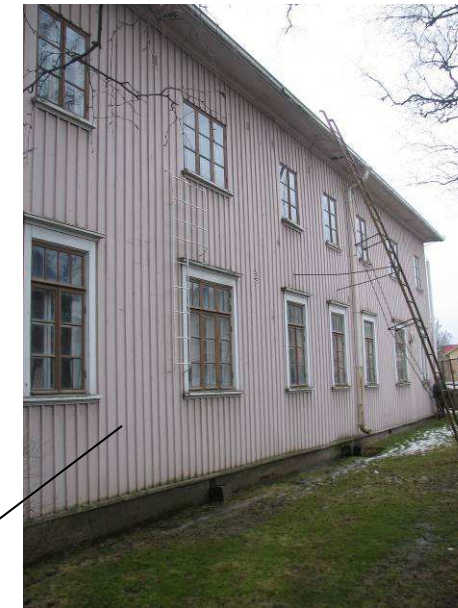
Kuva 44. Julkisivukuva pitkältä sivulta joka on tien puolella. Maapinta kiinteistön vierellä viettää taloon päin tai on suora. Sadevesijärjestelmä toimii periaatteella maahan imeytyminen

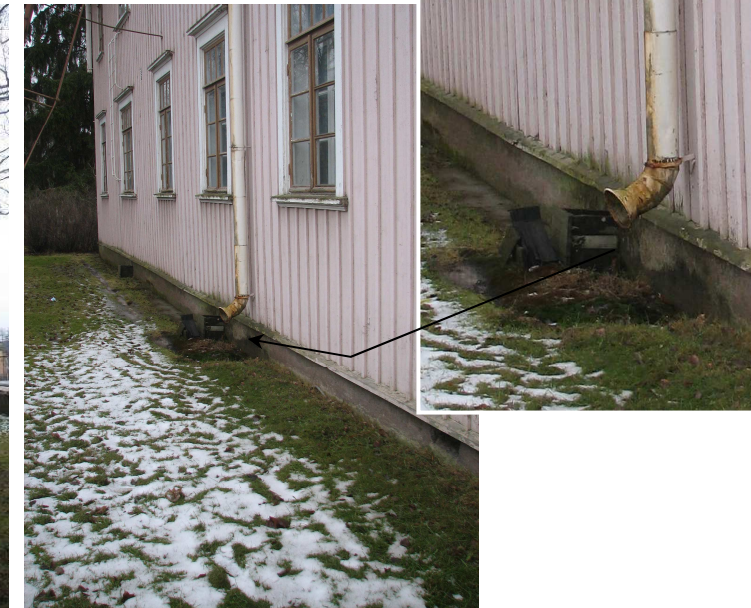
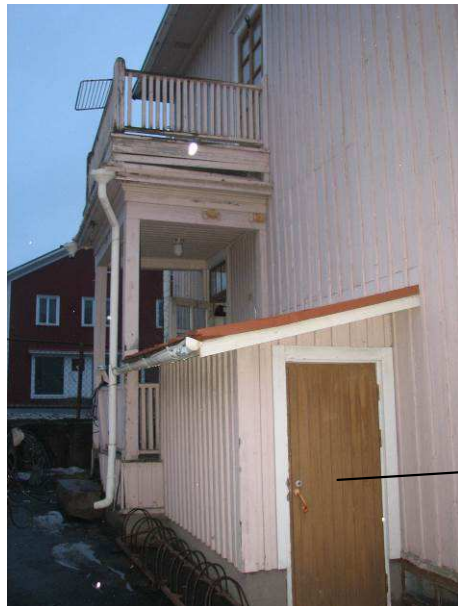
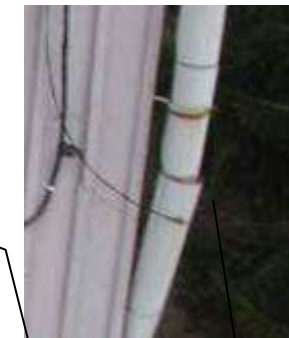
Sadevesi syöksytorstista tuleva sadevesi rasittaa sokkeliä ja ryömintätillaa talon ympärillä. Sokkelin halkeamien kautta vesi valuu ryömintätilaan.

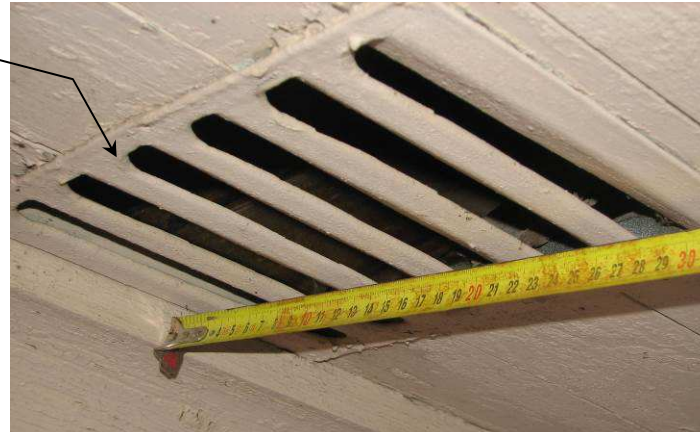
Kuva 47. Räystäs ja välikaton tuuletus. Räystäs on umpilaudoitettu, välikaton tuuletus toimii raitisventtiilien kautta jotka esiintyvät kuvissa, ~3 kpl/pitkäsivu, 2kpl/pääty, mitat 220x300mm.

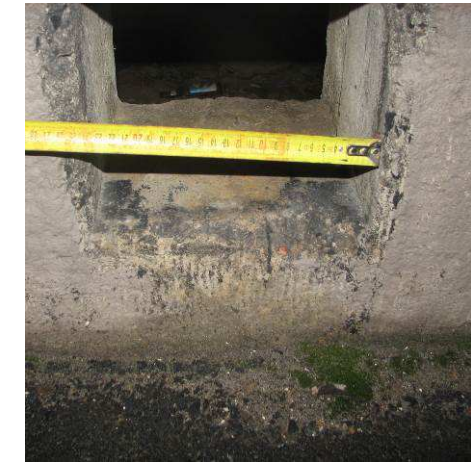
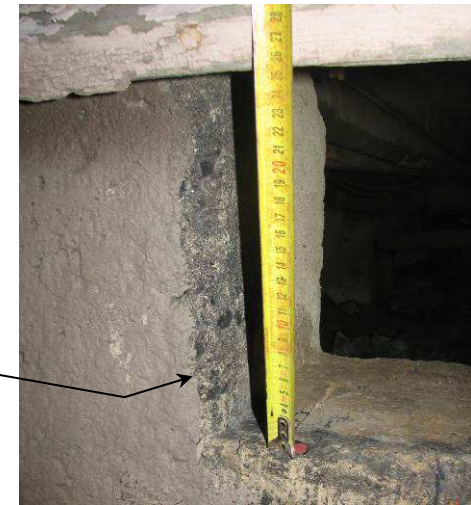
Kuva 48. Ryömintätilan tuuletusaukot sokkelissa Koko~240x250mm, ja 3-4kpl/pitkäsivu
