Asiakirjatyyppi
Rakennushistoriaselvitys

Päivämäärä
11.8.2023

VANHAN PAUKUN ALUE

RUOKALAN JA TILIKONTTORIN RAKENNUSHIS- TORIASELVITYS

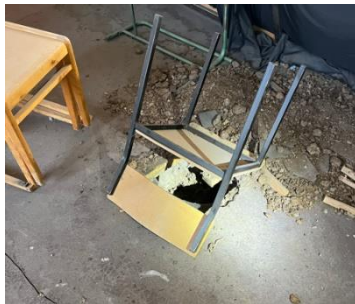
Näytteenottoaikka lattialla (kuvausaika 05/2023 Heidi Hulkki)

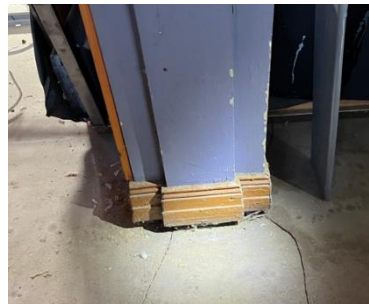
Painumaa lattiassa (kuvausaika 05/2023 Heidi Hulkki).

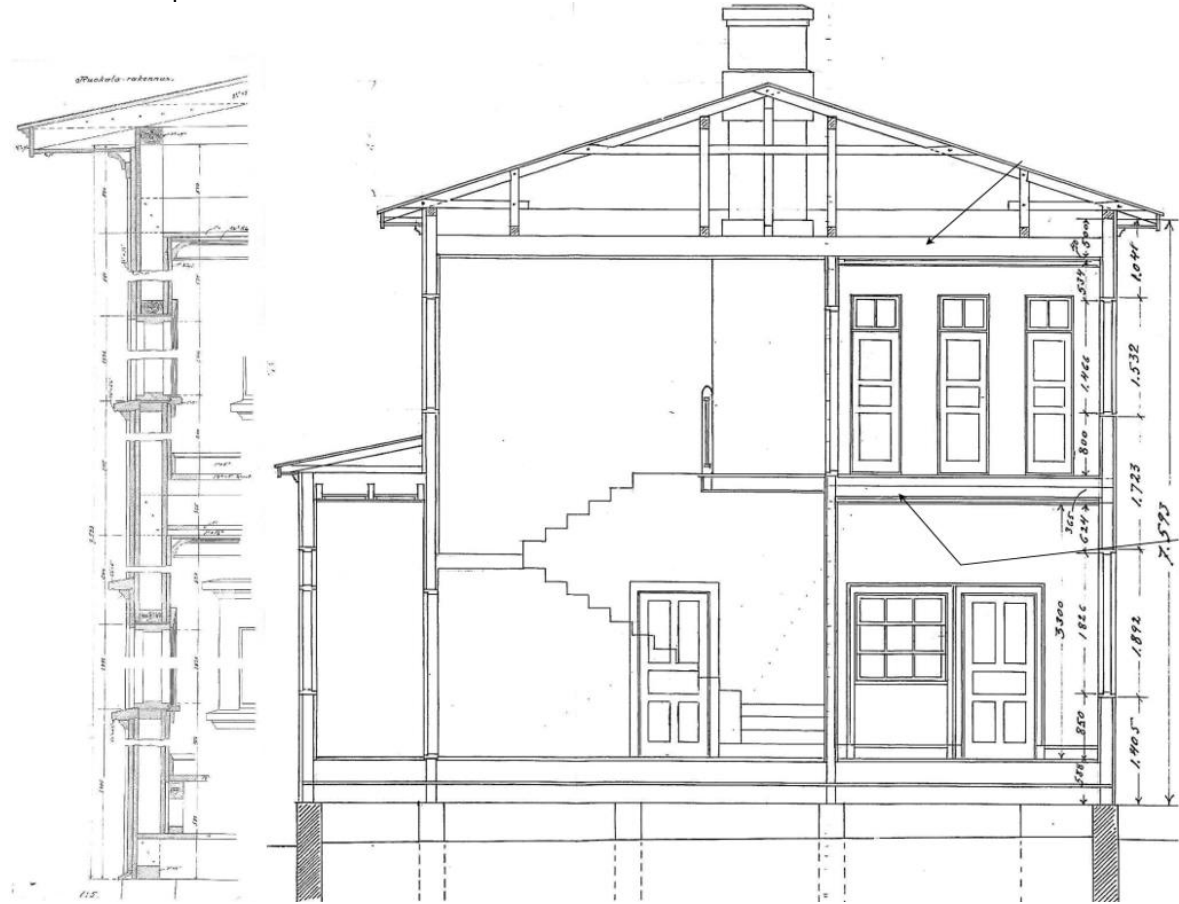
Kuva 30. Ote leikkauspiirustuksesta kuntotutkimuksessa (Drytec, 2014)

Kuntotutkimuksessa on selvitetty rakenteita mm. tarkastusreikien avulla. Rakenteista on esitetty mm. rakennepiirustuksia sekä valokuvia.
